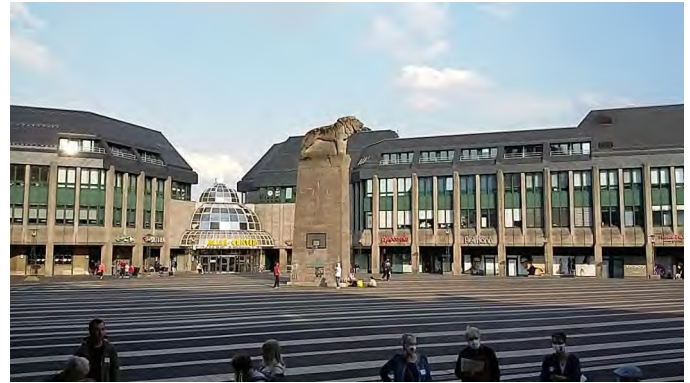
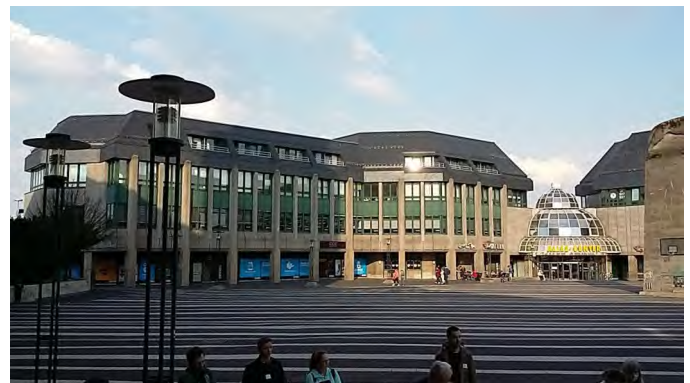
Die Teilnehmenden wünschen, dass auf dem Rathausplatz die Aufenthaltsqualität verbessert werden soll. Sie wünschen sich Bäume, die Schatten spenden und Sitzgelegenheiten. Ein Brunnen wurde ebenfalls angesprochen. Die Sehingeschränkten vermissen ein Leitsystem und Vorderkantmarkierungen unter anderem an den Treppen des Rathauses.

Die Verwaltung sollte prüfen, ob Sitzmöglichkeiten im Außenbereich des Marktaufstellplatzes eingerichtet werden können. Gegebenenfalls können Kübelbäume aufgestellt werden, die Schatten spenden. Um den Ansprüchen der Sehingeschränkten gerecht zu werden, sollte geprüft werden, ob ein taktiles Leitsystem auf dem Rathausplatz eingerichtet werden kann. Außerdem sollte geprüft werden, ob die Treppen des Rathauses trotz Denkmalschutz mit Vorderkantmarkierungen versehen werden können.

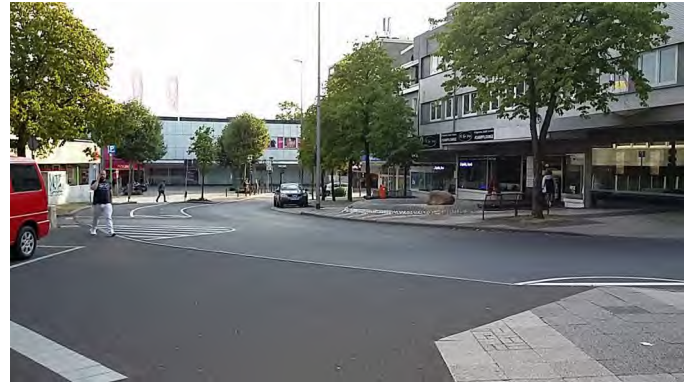
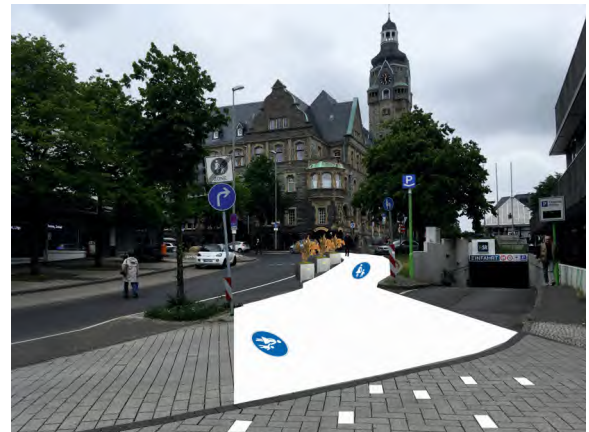
Die Teilnehmenden beschreiben, dass sie sich auf der Wegeverbindung Richtung Rathaus unsicher und eingeschränkt fühlen. Wenn Taxen auf dem Taxistreifen stehen fühlen sie sich sicherer vor dem Straßenverkehr. Wünschenswert wäre aber ein schönerer Schutz, z.B. durch Bepflanzung.

Es wird empfohlen zu prüfen, ob der Taxistand verlegt werden kann. Hierdurch kann der Fußgängerweg verbreitert und optisch ansprechend, z.B. durch Pflanzkübel mit niedrigem Bewuchs, gesichert werden (ein Beispiel dazu wird im Foto 2 dargestellt). Im Abschluss-Workshop wurde angeregt zu prüfen, ob der Durchgangsverkehr über die Fastenrathstraße langfristig unterbunden werden kann.

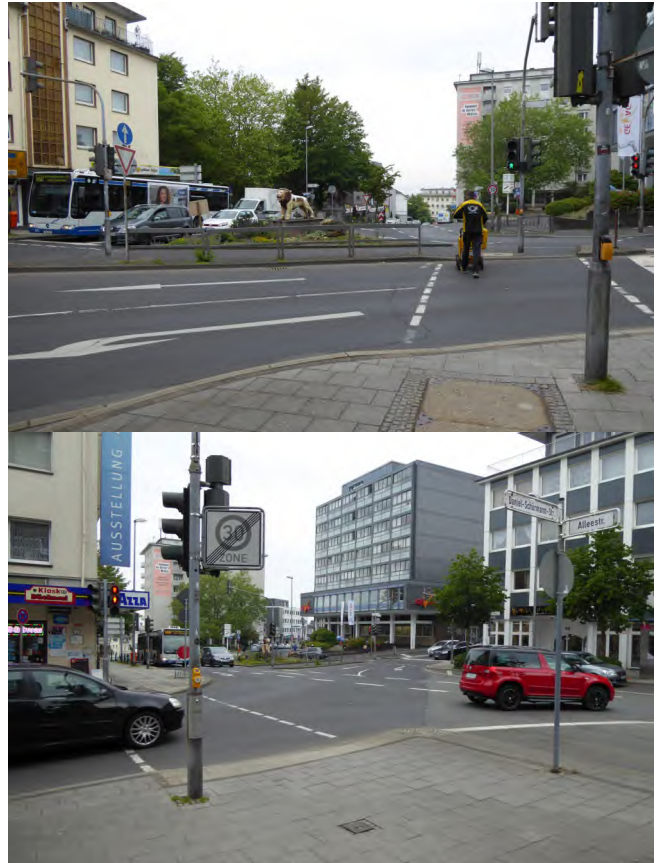
Die Teilnehmenden wünschen sich, dass die LSA in einem Zug gequert werden kann und nicht auf der Mittelinsel gewartet werden muss.

Die Verwaltung sollte prüfen, ob die Ampelschaltung fußgängerfreundlicher, mit einer längeren Grünphase, eingerichtet werden kann. Zukünftig sollten Querungsstellen immer mit einem Doppelbord eingerichtet werden, um den Bedürfnissen der Seh- und Mobilitätseingeschränkten gerecht zu werden (Derzeitiger Stand der Technik für barrierefreie Verkehrsanlagen).

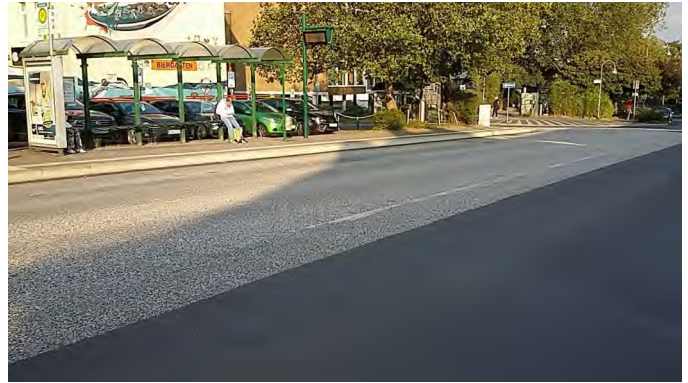
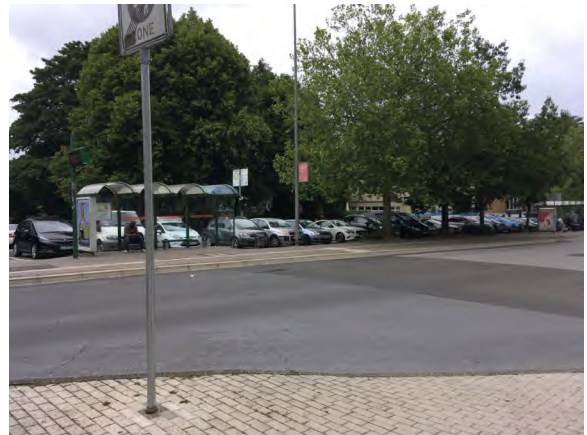
An dieser Stelle wird aufgrund der vielen Bushaltestellen auf beiden Seiten der Straße viel gequert. Hier wünschen sich die Teilnehmenden eine gesicherte Quermöglichkeit. Aufgrund der sich gegenüberliegenden Bushaltestellen und der überholenden Busse ist eine Verkürzung der Straßenbreite durch eine Mittelinsel nicht möglich. Ein Fußgängerüberweg kann ebenfalls nicht eingerichtet werden (R-FGÜ 2001).

Die Verwaltung sollte prüfen, ob es möglich ist eine definierte Querung (Markierung einer Querungsstelle ohne Vorrang, Beispiel: Graf-Wilhelm-Platz in Solingen) vor dem Theater einzurichten. An dieser Stelle sind die Borde abzusenken bzw. ein Doppelbord einzurichten. Dies ist entsprechend mit den Bus- und Taxifahrern zu kommunizieren. Zusätzlich sollte geprüft werden, ob es möglich ist eine Anrampung im Kreuzungsbereich einzurichten, mit dem Ziel die ebenerdige Querung der zu Fuß Gehenden zu ermöglichen, nicht aber Vorrang zu gewähren. Damit müssten keine Stufe überwunden werden und die Fahrgeschwindigkeiten würden verringert werden. Es wird empfohlen, dies mit den Stadtwerken (ÖPNV) zu diskutieren. Langfristig ist zu prüfen, ob der angrenzende Parkplatz aufgegeben werden kann. Dadurch könnte eine neue Raum- und Platznutzung für den Fußverkehr und dem Aufenthalt vor dem Theater und parallel zur ÖPNV-Nutzung ermöglicht werden.

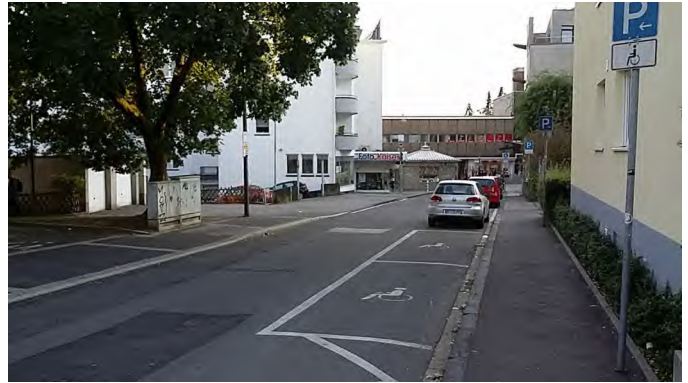
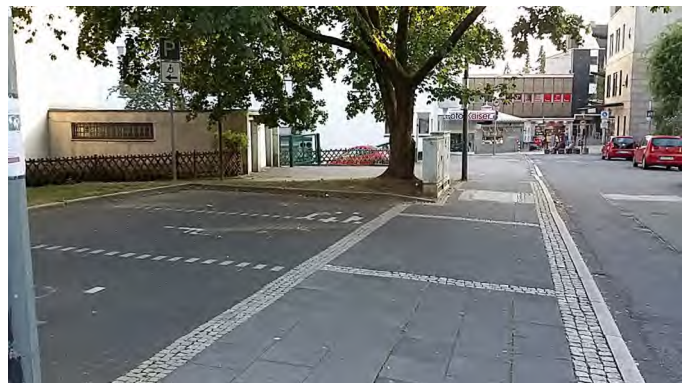
Die Scharffstraße mit seinem "Hinterhof"-Charakter steht als Beispiel für mehrere Querstraßen der Alleestraße.

Bedingt durch die Barrierewirkung des Shoppingcenters ist dieser Straßenzug eine wichtige Zugangsverbindung vom ÖPNV zur Alleestraße, die heute den Charakter einer „Hinterstraße“ mit Kfz-Stellplätzen und engen Gehwegen hat.

Eine Gesamtplanung zur baulichen Gestaltung der Straße ist hier erforderlich. Angeregt auf den Begehungen wurde die Umgestaltung als Verkehrsberuhigter Bereich (VZ 325) mit möglichst wenigen markierten Stellplätzen, dies gäbe auch die Möglichkeit, Platz zum Aufenthalt mit Sitzgelegenheiten unter den schattigen Bäumen zu gewinnen. Die verkehrsberuhigte Gestaltung sollte zur Erhöhung des Zugangswert der Fußgängerzone, für die an der Konrad-Adenauer-Straße aussteigenden Fahrgäste, bis zur Busachse ausgedehnt werden. Gegen eine reine Fußgängerzonenregelung auf der gesamten Länge spricht die nötige Zufahrt zur Theatergasse, so dass nur der kurze Abschnitt der Scharffstraße zur Alleestraße übrig bleibt.

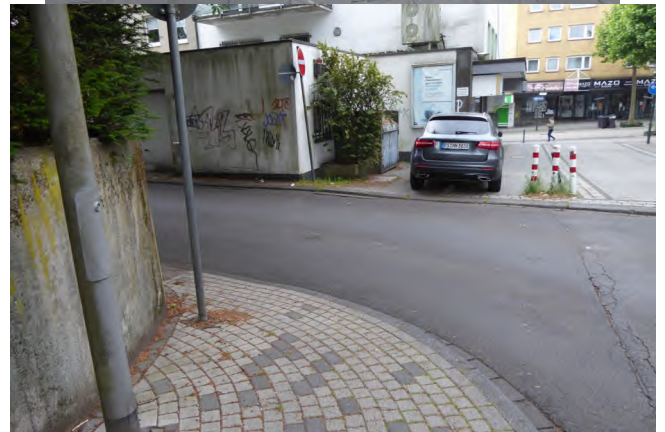
Die Wegebeziehung zur Alleestraße hat mit dem Sichthindernis durch die Mauer der abknickenden Wilhelm-Schuy-Straße einen Unfallrisikopunkt.

Durch eine verkehrsberuhigte und barrierefreie Umgestaltung der Verbindung zur Alleestraße (und einem flachen Element im Sichtdreieck) oder zumindest durch die Verziehung der Fahrbahn mit breiterem Gehweg und Bordabsenkung sollte der Unfallrisikopunkt auf der Wilhelm-Schuy-Straße behoben werden. Vorhandene Poller sollten entfernt oder regelgerecht markiert werden.

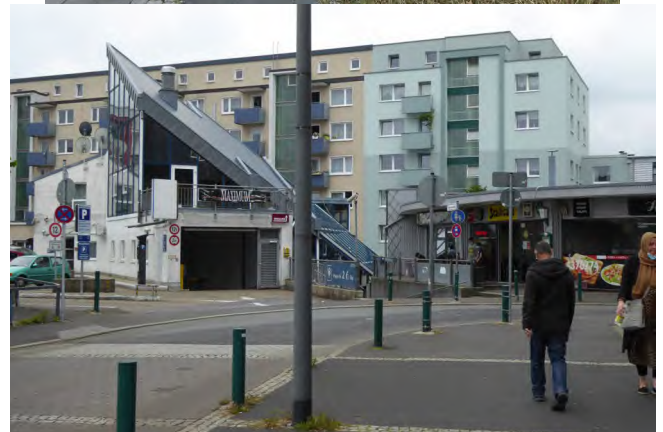
Die Teilnehmenden bemängeln, dass die Zugänge zum neugestalteten Friedrich-Ebert-Platz verbessert werden sollen. Neben bereits geplanten neuen Querungsmöglichkeiten über die Elberfelder Straße betrifft dies auch die Wegeverbindung zur Alleestraße über die Engelspassage.

Die ehemals durchgängige Fahrspur an der Südseite des Friedrich-Ebert-Platzes ist in der Durchfahrt schon abgesperrt und dient nur noch der örtlichen Erschließung (Wilhelm-Schuy-Straße), und zum Rangieren in der Sackgasse an der Post. In diesem Bereich bestehen bereits konkrete Planungen im Rahmen des Projekts Innenstadt-Revitalisierung. Da der Platz insgesamt umgestaltet werden soll und die bisherige Fahrbahn dann sowieso eine wertvolle Fußgängerfläche wird (mit Grundstückszufahrten) sollte die Wegebeziehung zur Engelspassage bei dieser Gelegenheit als Verkehrsberuhigter Bereich beschildert und die Fußwegachse so gekennzeichnet werden, dass die Fußgänger nicht mehr wie heute die abknickende Wilhelm-Schuy-Straße mit den Kfz-Vorrang queren müssen.

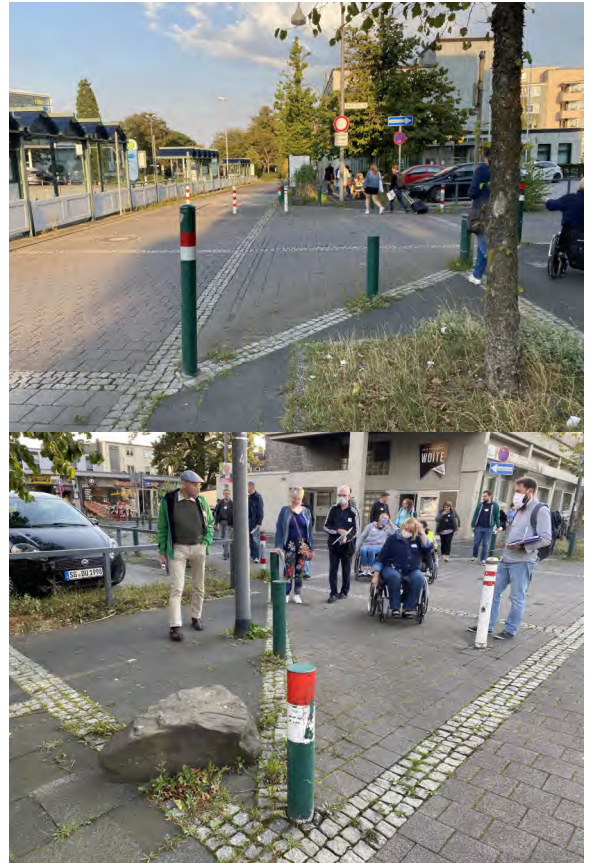
Entlang des Friedrich-Ebert Platzes stehen viele Poller. Insbesondere die Poller auf dem Gehweg sind in der Dunkelheit und von Seheingeschränkten nicht gut erkennbar.

In diesem Bereich bestehen bereits konkrete Planungen im Rahmen des Projekts Innenstadt-Revitalisierung. Vorhandene Poller sollten kurzfristig markiert oder entfernt werden.

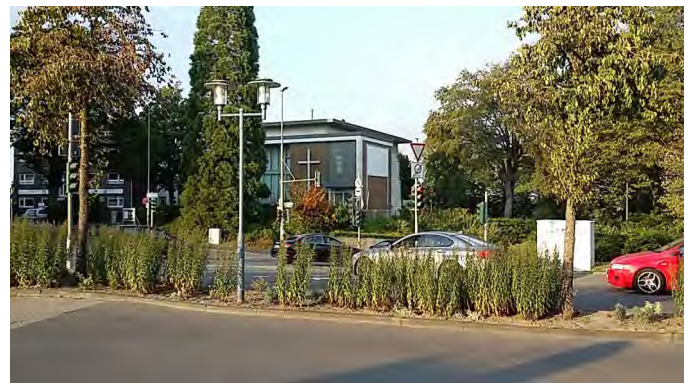
Insbesondere die mobilitätseingeschränkten Teilnehmenden bemängeln die starke Querneigung aufgrund der Topographie. Der Weg über die Ampel benötigt aufgrund des Gegensteuerns mehr Zeit.

Die Fahrbahnbreite sowie die Querneigung erfordert eine lange Räumzeit in der LSA-Schaltung. Ein separater Taster für Menschen mit Behinderung könnte die Grünzeit für Fußgänger (v.a. für langsamere Ältere) auf Bedarf dehnen. Die Lage der Aufstellfläche mit Querneigung auf dem abschüssigen südlichen Gehwegende lässt sich durch Verbreiterung der Furt nach Osten beheben, verbunden mit einer engeren Eckausrundung für rechtsabbiegende Kfz in die Wansbecker Straße. Eine neue Querungshilfe / Fußgängerampel entsteht im Zuge des Neubaus der Friedrich-Ebert-Platzes. Diese wird in einem Bereich ohne Neigung angelegt.

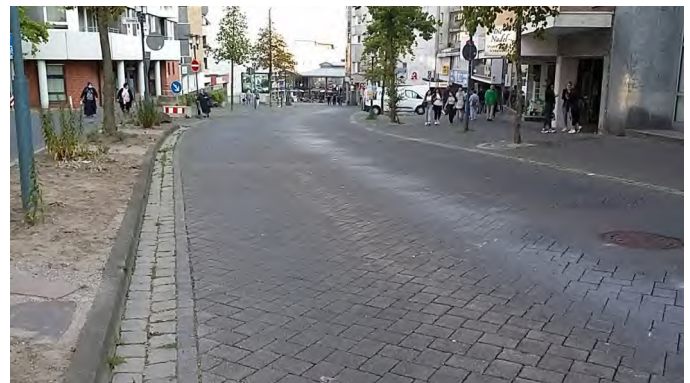
Heute hat der Straßenzug mit dem Querparken eher den Charakter einer „beparkten Hinterstraße“ zur Alleestraße. Die Teilnehmenden bemängeln die starken Spurrillen auf der Fahrbahn, die das Queren erschweren.

Die Oberfläche sollte saniert werden, da die im Pflasterbelag durch die Busse auf der Steigungsstrecke aufgetretenen Spurrillen als „Stolperfallen“ wirken können.

Um die Qualität der Promenade vom ZOB zum Markt zu erreichen, sollte der breite Straßenraum mit Grün und breiten Gehwegen auf der Ostseite aufgewertet werden. Einzelne Stellplätze (z.B. Behindertenstellplätze) und Ladezonen sollten längs statt quer zwischen Baumpflanzungen angeordnet werden.

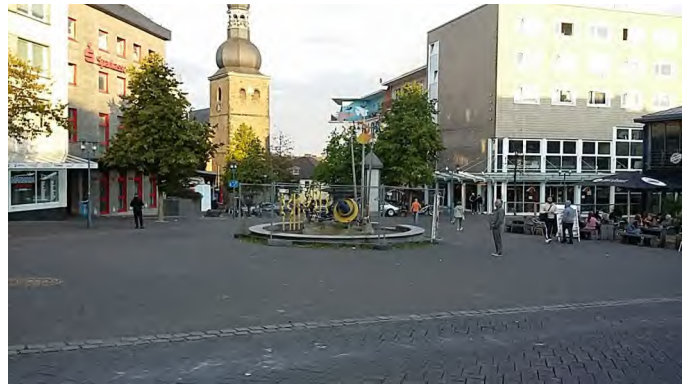
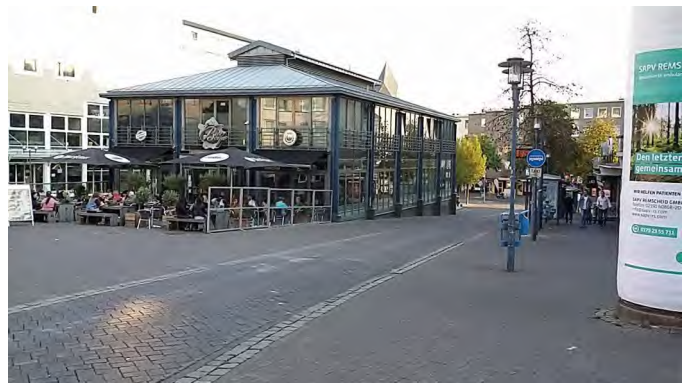
Verkehrsberuhigter Geschäftsbereich (T-20) mit Bussen und wenig Aufenthaltsqualität.

Die Verwaltung sollte prüfen, ob die Aufenthaltsqualität am Markt verbessert werden kann. Die Alleestraße sollte daher optisch mit einheitlicher Möblierung und Grünpflanzen bis zum Kirchplatz erweitert werden. Neben Sitzgelegenheiten sind auch Spielmöglichkeiten eine sinnvolle Maßnahme um die Aufenthaltsqualität zu steigern.

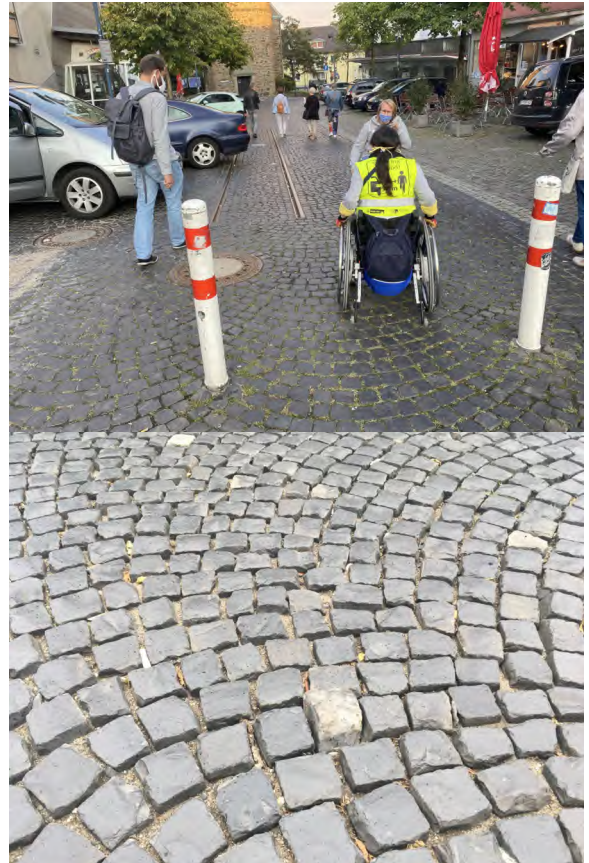
Im Bereich des Kirchplatzes ist viel Kfz-Parksuchverkehr und es wird nicht nur auf den erlaubten,markierten Stellplätzen geparkt. Problematisch ist es insbesondere für mobilitätseingeschränkte Personen, wenn die ebene Fußgängerachse nicht freigehalten wird. Viele Teilnehmenden bemängeln die großen Fugen und herausragende Steine im Natursteinpflaster.

Im Rahmen der Maßnahme am Markt sollten auch in diesem Bereich wiederkehrende Elemente (Möblierung, Bäume bzw. Kübelpflanzen, ggf auch Radabstellplätze) aufgestellt werden, um das Kfz-Parken zu begrenzen und um den ebenen Plattenstreifen (trotz seiner z.T. gewundenen Führung genutzt) von Parkern freizuhalten. Das Parken sollte zusätzlich eingeschränkt werden, da für die geringe Anzahl Parkplätze zuviel Parksuchverkehr und Rangieren in der Sackgasse verursacht wird. Eine Fußgängerzonenregelung bis hinunter zur Johanniterstraße würde einen grünen Seitenbereich des Markts mit hoher Aufenthaltsqualität schaffen.

Langfristig sollte das Natursteinpflaster saniert werden.

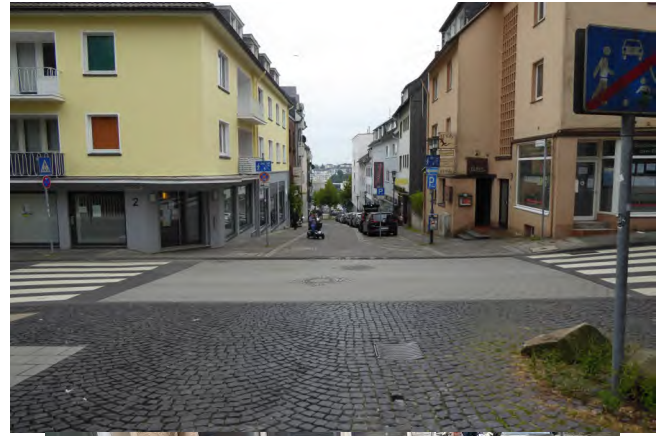
Die Fußgängerüberwege sind so platziert, dass mobilitätseingeschränkte Personen steile Borde überwinden müssen um ihn zu nutzen. Da die meisten Fußgänger in der Mitte der Straße gehen, liegt der Zerastreifen für viele Teilnehmenden umwegig am Rand.

Die Verwaltung sollte prüfen, ob der Knotenpunkt angerammt werden kann, da die Fußgänger eher in der Straßenmitte gehen. Das Gefälle ist in diesem Bereich auch weniger steil wodurch Mobilitätseingeschränkte Personen einfacher queren können.

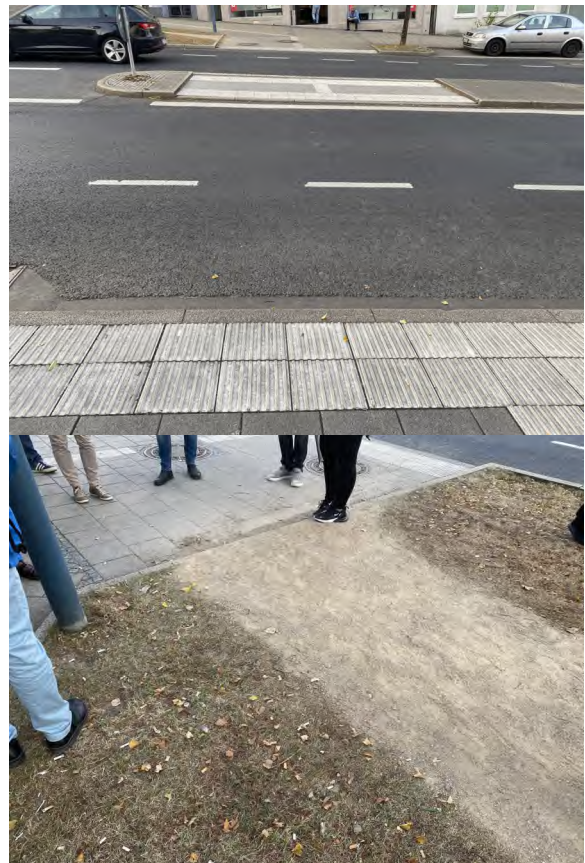
Die mobilitätseingeschränkten Teilnehmenden wünschen sich an Querungsstellen und Querungshilfen abgesenkte Bordstein zur besseren Querung.

Zukünftig sollten Querungsstellen sowie Querungshilfen immer mit einem Doppelbord eingerichtet werden, um den Bedürfnissen der Seh- und Mobilitätseingeschränkten gerecht zu werden (Derzeitiger Stand der Technik für barrierefreie Verkehrsanlagen). An dieser Stelle ist auch ein „Trampelpfad“ zu sehen, da der Umweg im Zuge der Bismarckstraße und als Zugang zum Übergang offensichtlich nicht akzeptiert wird. Dieser Pfad kann für die nasse Jahreszeit befestigt werden.

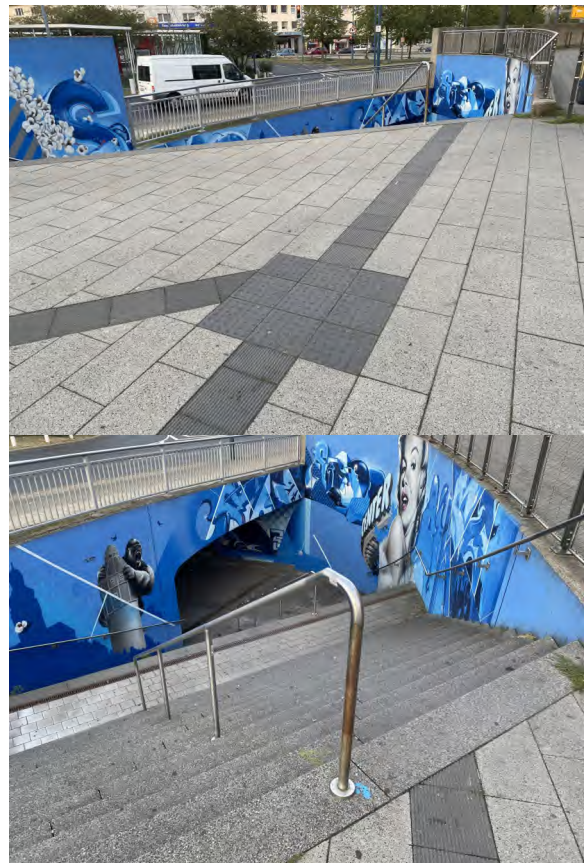
Bei der Treppe ist insbesondere die Richtung der Treppenstufen ein Problem für die Teilnehmenden. Desweiteren fehlen Kontraste und ein Aufmerksamkeitsfeld beim Leitsystem.

Das Leitsystem zur Treppe sollte entfernt werden (Aufmerksamkeitsfeld Treppe). Da es ebenerdige Querungsmöglichkeiten gibt, die das Treppensteigen vermeidbar machen. Dennoch sollte für Seheingeschränkte die Treppe mit Vorderkantmarkierungen versehen werden. Es ist zu prüfen, ob die Führung über die Stufen (Richtung der Treppe) angenehmer gestaltet werden kann.

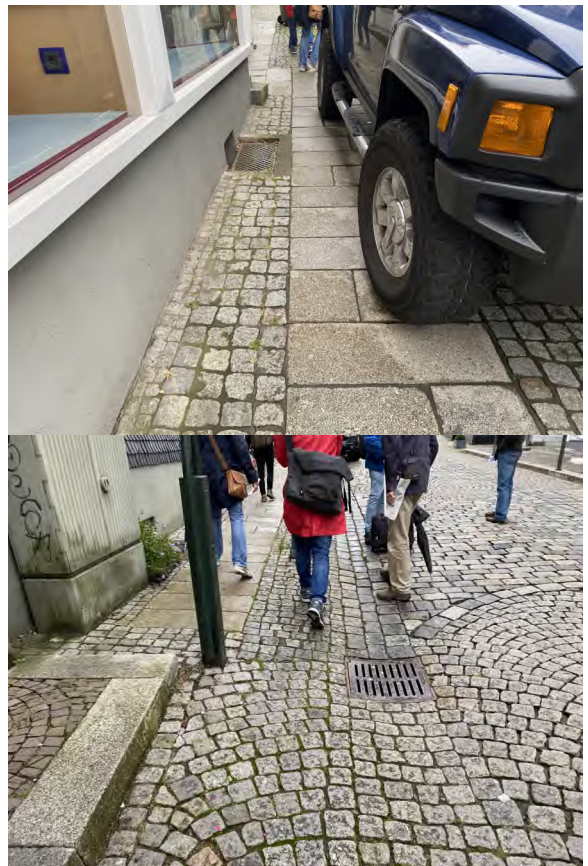
Die barrierefreie Wegeachse ist häufig durch parkende Kfz zugestellt.

Stellplätze sollten markiert und verstärkt kontrolliert werden. Damit sollte die Straßenraumnutzung verdeutlicht werden.
