Maßnahmenkataster zum Fußverkehrs-Check 2022 in Remscheid

1. Einleitung

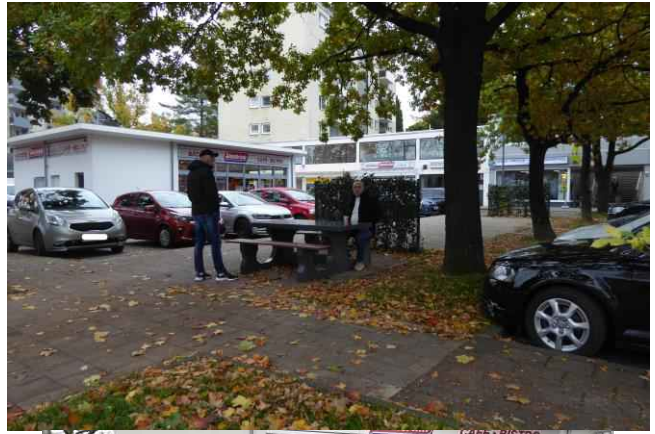
Der Johann-Vaillant-Platz (Zentralpunkt) wurde vor kurzem umgestaltet. Für Fußgänger gibt es auf der Gehwegachse aus Richtung der Ampelanlage zur Unterführung/Treppe einen Bereich für Außengastronomie der Bäckerei und einen Tisch mit Bänken ohne Konsumzwang. Der Weg zur Bäckerei führt über eine schmale Rampe auf den Parkplatz. Die Sicht auf die Rampe ist aufgrund von parkenden Kfz eingeschränkt. Donnerstags findet von 07:00 bis 13:00 Uhr ein Markt statt.

Um die Aufenthaltsqualität zu steigern, sollten auf dem Johann-Vaillant-Platz punktuelle oder markierte Spielmöglichkeiten für Kinder installiert/markiert werden. Die Weg zur Bäckerei über die Rampe sollte durch Markierungen auf dem Parkplatz verdeutlicht werden. Generell sollte geprüft werden, ob in Zeiten mit niedrigem Parkdruck die Parkfläche vor der Bäckerei als Aufenthaltsfläche temporär gesperrt werden kann.

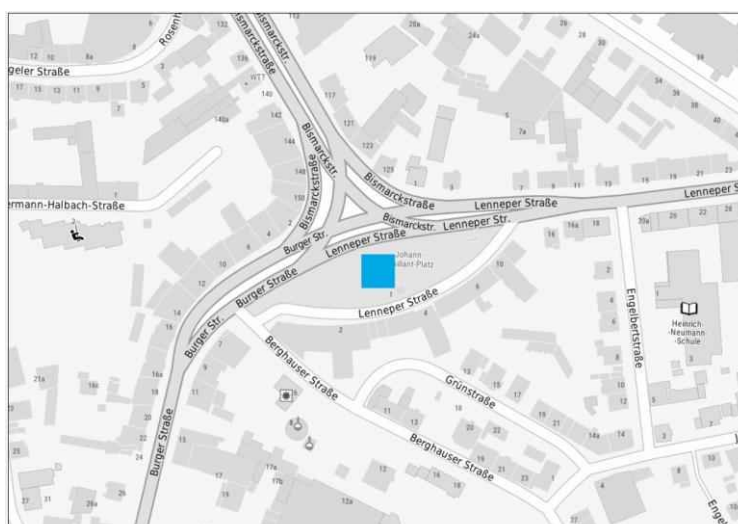
Die Wegeführung über den Zentralpunkt wird durch die von Parksuchverkehr geprägte Straße unterbrochen. Die Grenzmarkierung (Zickzacklinie) für Park- und Halteverbote (VZ 299) wird häufig von parkenden und haltenden Fahrzeugen mißachtet.

Es sollte geprüft werden, ob die Voraussetzungen für einen FGÜ (z.B. Bedeutung der Wegeführung; Querung von besonders schutzbedürftige Personen, siehe Kapitel 3.3.4 EFA) hier vorliegen, damit der Fußverkehr auf der Wegachse über den Zentralpunkt mit Vorrang queren kann. Hierzu sind auch die Einsatzkriterien im Ministerialerlass vom 25.04.2002 zur Neufassung der R-FGÜ 2001 zu berücksichtigen.

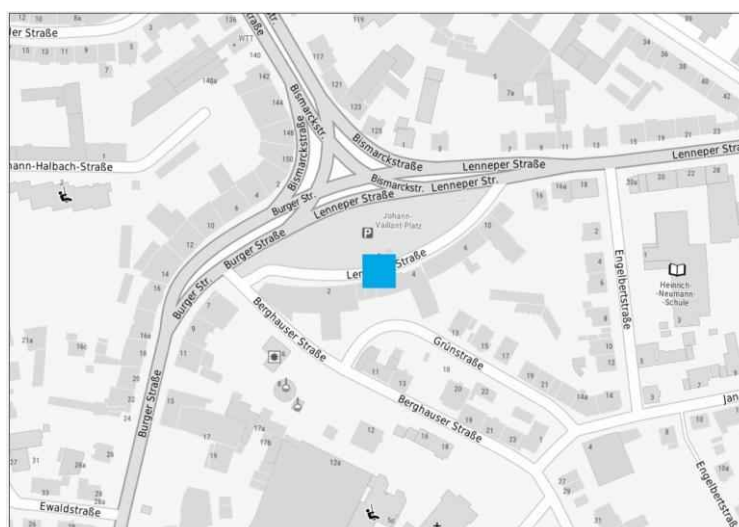
An dieser Stelle queren zu Fuß Gehende den Ast der Lenneper Straße (Parkplatzabfahrt) um zum Bussteig und zur Ampelanlage zu kommen. Sie haben keinen Vorrang gegenüber den abbiegenden Fahrzeugen und müssen die ausfahrenden Fahrzeuge vorlassen.

Diese Querung ist der Zugang zur Bushaltestelle und zur Ampelanlage über die Lenneper Straße. Die Teilnehmenden berichten, dass Autos schnell vom Parkplatz abbiegen. An dieser Stelle sollte geprüft werden, ob eine Gehwegüberfahrt eingerichtet werden kann, die optisch nicht vom Gehweg zu unterscheiden ist.

Eine Gehwegüberfahrt an dieser Stelle gibt den Fußgängern die Möglichkeit, sich durchgängig auf einem Niveau zu bewegen und erzeugt eine bauliche Situation, in der die Fahrzeuge einen Weg kreuzen und nicht die zu Fuß Gehenden eine Fahrbahn. Im Gegensatz zur Teilaufpflasterung ergibt sich für den Fußverkehr sogar ein Vorrang gegenüber den Fahrzeugen. (Siehe EFA, 3.3.6.1, Bild 11 Teilaufpflasterung und Bild 12 Gehwegüberfahrt).

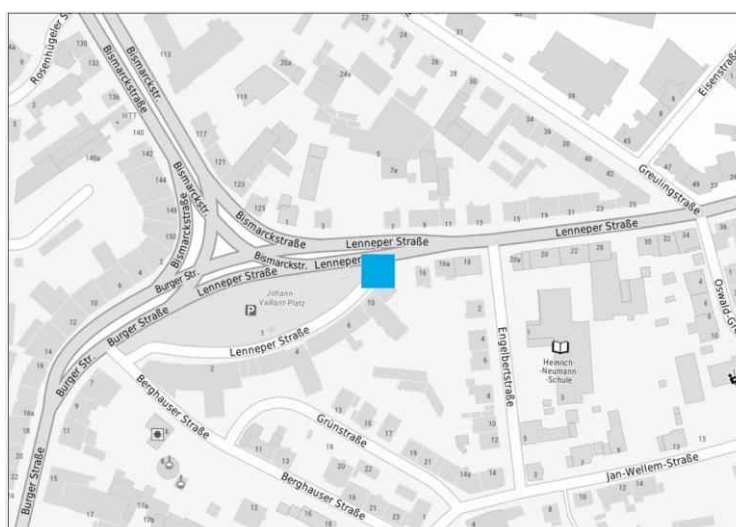
Die Lenneper Straße ist eine wichtige West-Ost-Verbindung und stark belastet. Auch im Bereich des Fußgängerüberwegs (FGÜ) ist das Verkehrsaufkommen hoch. Bei Rückstau wird der FGÜ häufig nicht freigehalten und es wurde berichtet, dass der Zebrastreifen zum Wenden genutzt wird. Das zur Sicherung des Zebrastreifens aufgestellte Betonkanalstück wird häufig angefahren und verschoben. Im Maßnahmensteckbrief zum Schulischen Mobilitätskonzept wurde aufgeführt, dass mehrmals beobachtet werden konnte, dass Fahrzeuge am FGÜ nicht anhalten. (Im Zeitraum der Beobachtung handelte es sich hier um insgesamt 15 Fahrzeuge) Die Beleuchtung am FGÜ ist ausreichend.

Es wird empfohlen zu prüfen, ob der Fußgängerüberweg weiter gesichert und stärker sichtbar gemacht werden kann. Wie im zweiten Foto dargestellt, sollte die Sperrfläche an der Mittelinsel gut sichtbar markiert und abgepollert werden. Die Sperrfläche entlang des Gehweges kann z.B. mit flexiblen Minibaken ausgestattet werden. Ein weiteres Schild mit der Info "bei Rückstau hier warten" kann die rechtliche Situation nochmals verdeutlichen. Es sollte auch geprüft werden, ob eine Durchfahrtsperre (markierter Poller) auf der Mittelinsel eingerichtet wird, um das unerlaubte Wenden zu unterbinden. Sollte die Sicherheit (Rückstau, Vorrang von Fußgängern, ausreichende Sicht) des Fußgängerüberwegs durch diese Maßnahmen nicht verbessert werden können, sollte die Einrichtung einer Ampelanlage mit Ampeln an jedem Knotenast geprüft werden, um den Fuß- und insbesondere Schülerverkehr zu schützen.

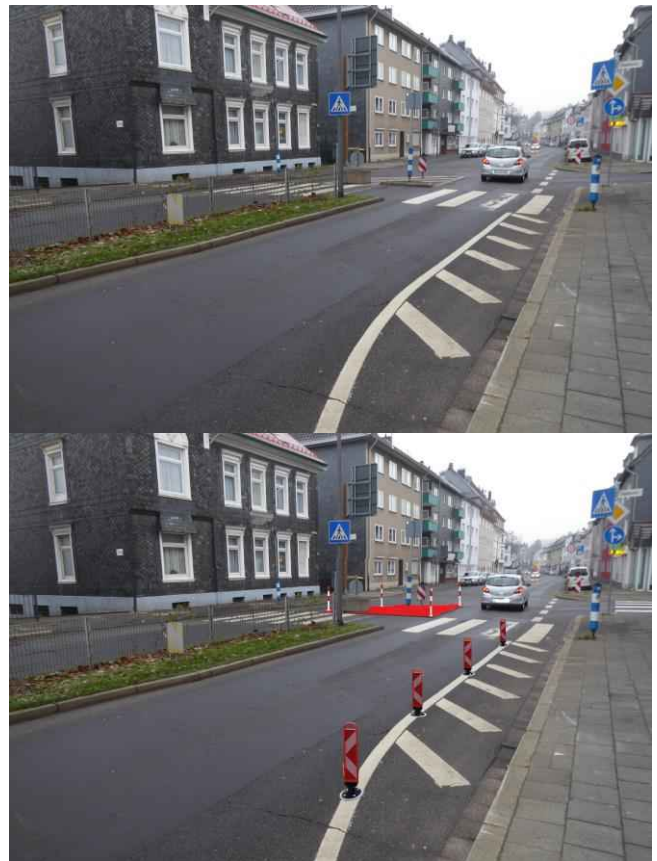
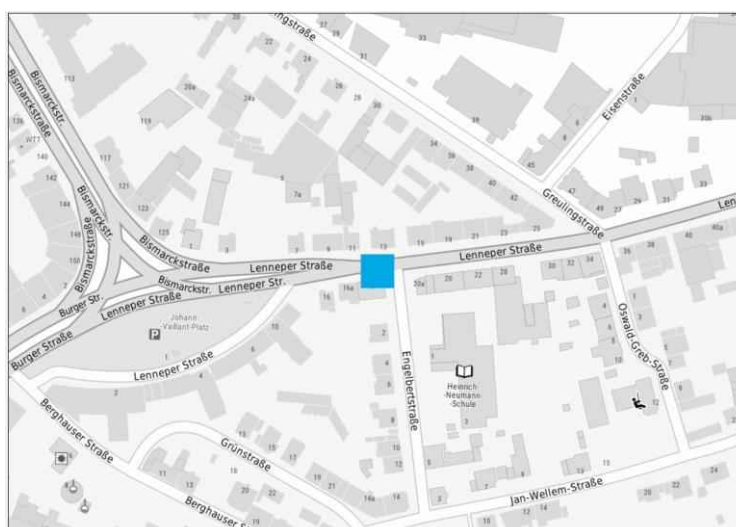
Die Querungstelle Lenneper Straße / Engelbertstraße wird stark befahren. Fußgänger haben, wenn sie die Engelbertstraße queren, Vorrang gegenüber einbiegenden Fahrzeugen. Laut Schulischem Mobilitätskonzept sollen Schulkinder die Engelbertstraße am besten an der Ecke zur Lenneper Straße queren um die Straße zu wechseln.

Es sollte geprüft werden, ob die Voraussetzungen für einen FGÜ hier vorliegen, damit der vorhandene Vorrang des Fußverkehrs gegenüber den von der Lenneper Straße einbiegenden Kfz hier verdeutlicht werden kann (z.B. besonders schutzbedürftige Personen siehe Kapitel 3.3.4 EFA). Grundsätzlich könnte überlegt werden, dass alle Knotenarme mit FGÜ gesichert werden, damit die Sicherheit der zu Fuß Gehenden gewährleistet ist und keine Umwege gegangen werden müssen.

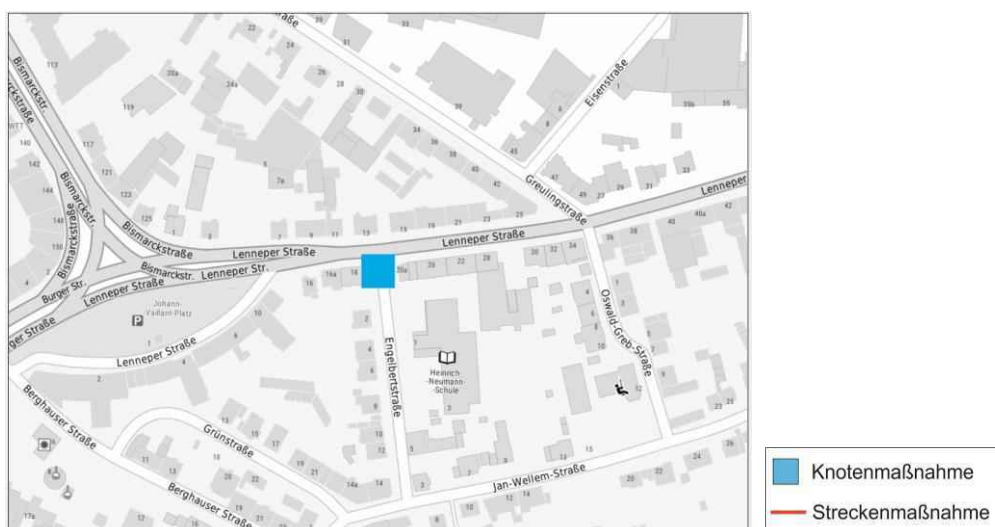
Einige Teilnehmer merken an, dass die Engelbertstraße stark und teilweise zu schnell befahren wird. Die zulässige Höchstgeschwindigkeit liegt bei 30km/h. Es befindet sich die Heinrich-Neumann-Schule in der Straße.

Zur Reduzierung der Geschwindigkeit könnte eine Teilaufpflasterung (EFA Kapitel 3.3.6.1 Bild 11) eingerichtet werden, denn diese reduzieren die Geschwindigkeit üblicherweise auf 25 bis 35 km/h (Kapitel 6.2.1.1 RAST; s. 104). Die Teilaufpflasterung kann zusätzlich als Querungsstelle genutzt werden (Siehe Beispiel aus Foto 2). Hierzu muss ein Parkplatz entfernt werden, um eine sichere Aufstellfläche zu schaffen und die Sichtdreiecke frei zu halten.

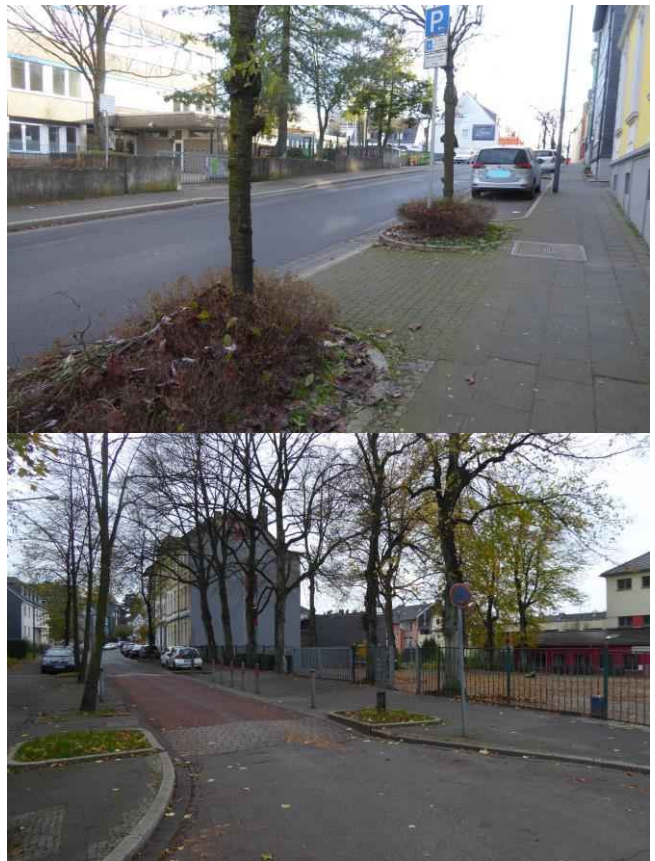
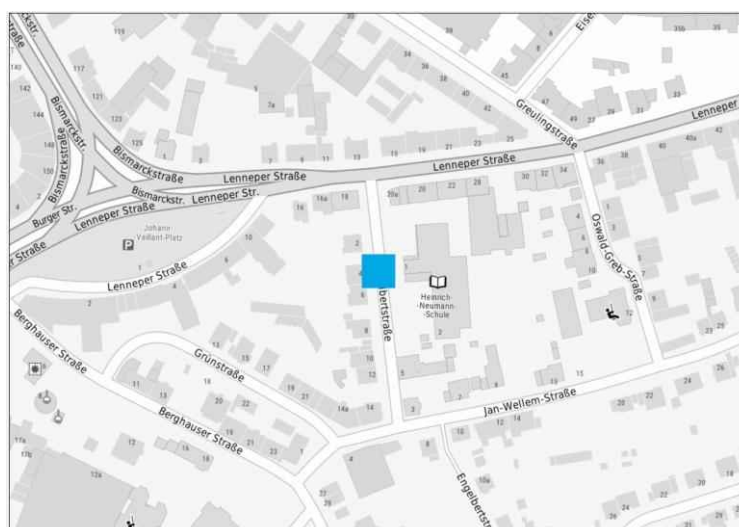
Die Schulparkplätze sind quer zur Straße angeordnet. Dies gefährdet beim Ausparken zu Fuß Gehende auf dem Gehweg und Radfahrende auf der Fahrbahn.

Hier ist zu prüfen, ob die Querparkplätze in Längsparkplätze umgewandelt werden können, damit zu Fuß Gehende beim Ausparken nicht gefährdet werden.

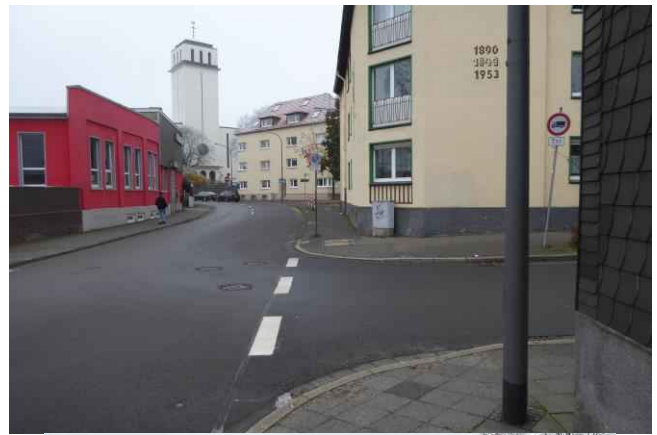
Die zulässige Höchstgeschwindigkeit auf der Jan-Wellem-Straße ist mit 30 km/h angeordnet. Auch die Jan-Wellem-Straße wird von den Teilnehmenden als stark befahren und teilweise zu schnell befahren beschrieben. Die Querungsstelle Engelbertstraße/Jan-Wellem-Straße wird von Schülerlotsen gesichert.

Da hier bereits Schülerlotsen den Verkehr regeln, sollte die sichere und komfortable Querung von Fußgängern durch die Einrichtung einer Gehwegüberfahrt gestützt werden. Diese gibt den Fußgängern die Möglichkeit sich durchgängig auf einem Niveau mit Vorrang zu bewegen und die Fahrzeuge müssen den Gehweg kreuzen.

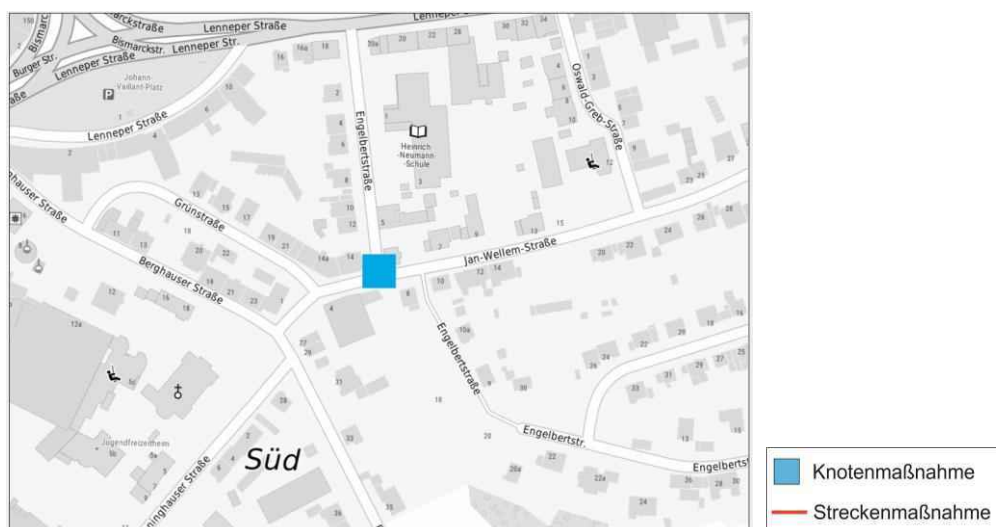
Die Teilnehmenden bemängeln die unübersichtliche Querungssituation der Berghauser Straße ohne Vorrang für zu Fuß Gehende. Die Fahrbahnen sind sehr breit, was zu einem langen Querungsweg führt. Es ist eine Querungshilfe (Mittelinsel) über die Berghauser Straße vorhanden.

Es ist zu prüfen, ob an allen Knotenpunktarmen ein Fußgängerüberweg eingerichtet werden kann. Zudem sollten taktile Leitsysteme und differenzierte Borde nachgerüstet werden. Die gesicherten Querungen regeln eindeutig den Vorrang für den Fußverkehr und führen zu einer reduzierten Kfz-Geschwindigkeit. Dies ist auch eine Maßnahme der Schulwegsicherung. Sehr lange Querungswege können durch vorgezogenen Seitenräume reduziert werden.

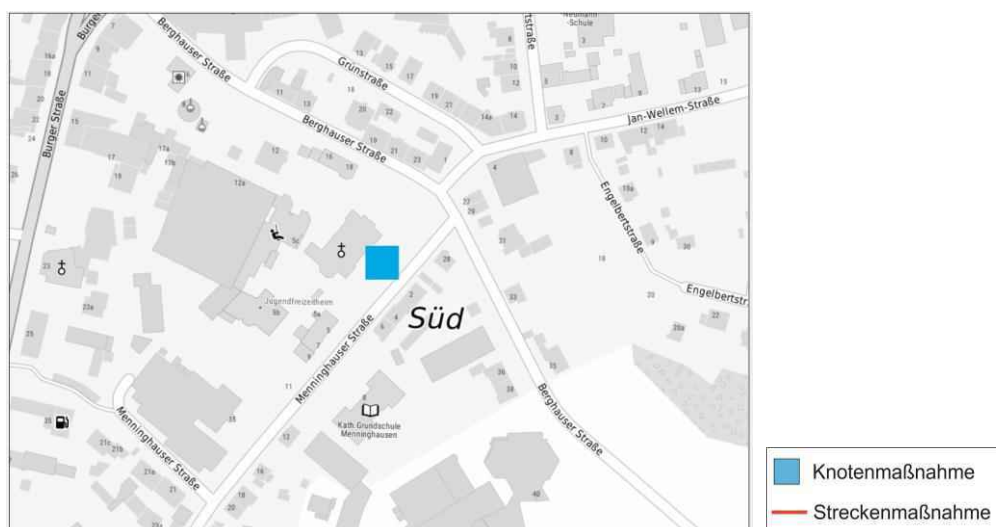
Die Bordsteine sind an den Querungen nicht abgesenkt und stellen ein Hindernis für Mobilitätseingeschränkte dar.

Zur barrierefreien Querung sollte hier der Kreuzungsbereich mit differenzierten Borden ausgestattet werden, um den Anforderungen von seh- und mobilitätseingeschränkter Personen gerecht zu werden. (Beispiel Siehe Foto2).

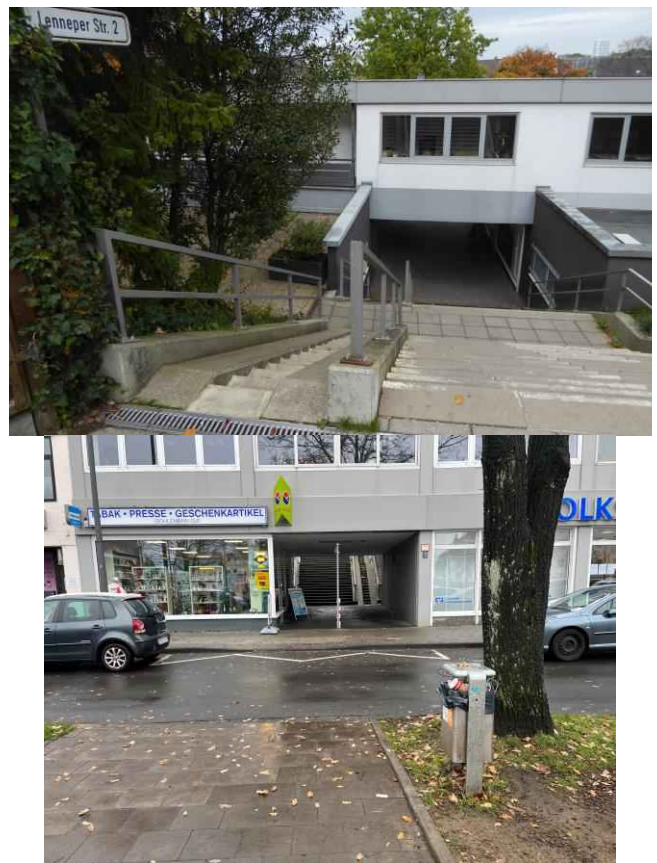
Entlang der Fußwegeachse am Zentralpunkt führt ein Fußweg über eine Unterführung und Treppenanlage zur Grünstraße.

Die gebaute Infrastruktur sollte zu Fuß Gehende intuitiv leiten. Dies könnte zusätzlich über ein innerörtliches Leitsystem unterstützt werden. Eine freundlichere, helle Gestaltung und Möblierung (Sitzgelegenheiten und ggf. kleine Spielgelegenheiten) könnte zudem die Attraktivität der Wegeverbindung steigern.

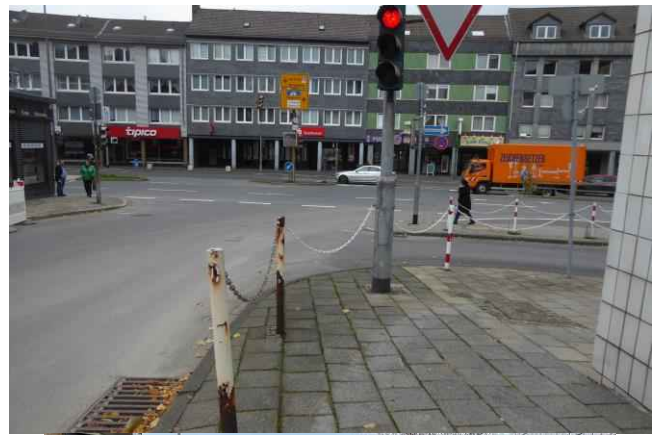
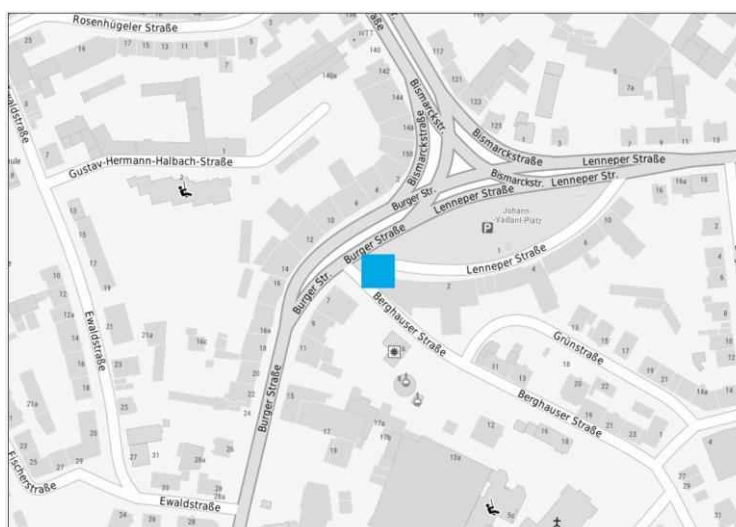
Die Teilnehmenden schildern hier einen hohen Querungsbedarf. Problematisch empfinden viele Teilnehmende die Wegeföhrung der zu Fuß Gehenden (Ketten, die hohe Borde, Föhrung auf Ausläufer der Grünfläche, Sichthindernis Litfaßsäule), die hohe Kfz-Geschwindigkeit und die vielen Fahrzeuge.

Zur Verbesserung der Sicherheit an dieser vielgenutzten Querungsstelle, sollte hier eine Teilaufpflasterung als Querungshilfe errichtet werden. Die Ketten zur Querung der Lenneper Straße (Zufahrt zum Parkplatz) sollten entfernt werden. Die gefahrenen Kfz-Geschwindigkeiten sollten hier auf Tempo 20 (Verkehrsberuhigter Geschäftsbereich) verringert werden.

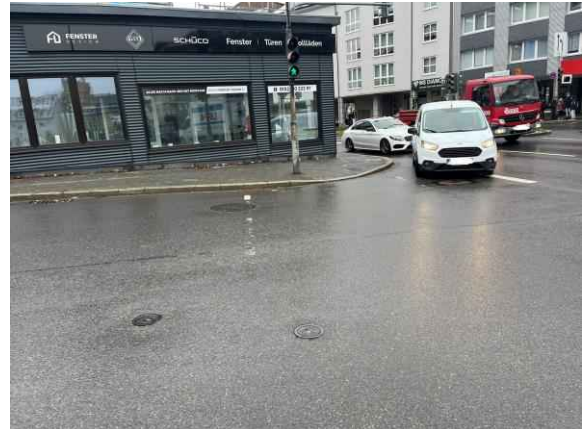
Die Teilnehmenden bemängeln das "feindliche Fußgängergrün" sowie die zu schmalen Aufstellflächen (über die Lenneper Straße). Die LSA ist nicht barrierefrei.

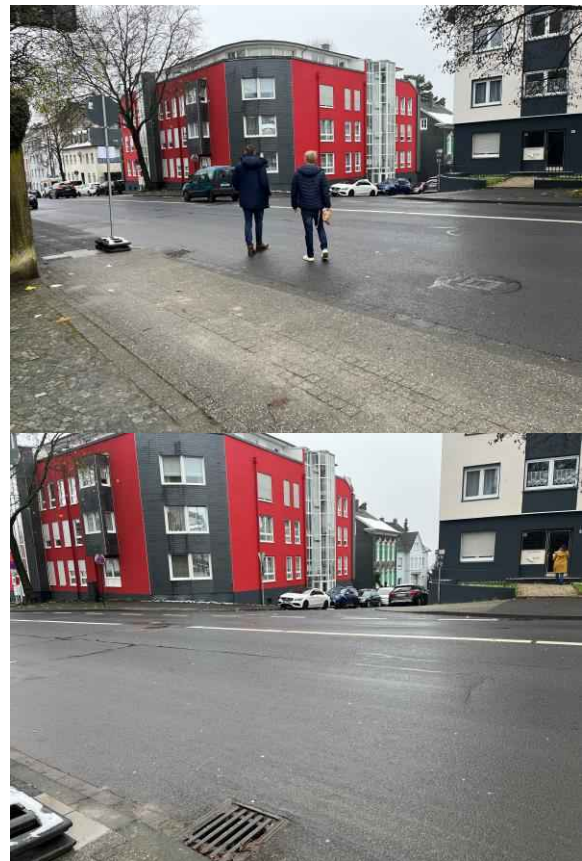
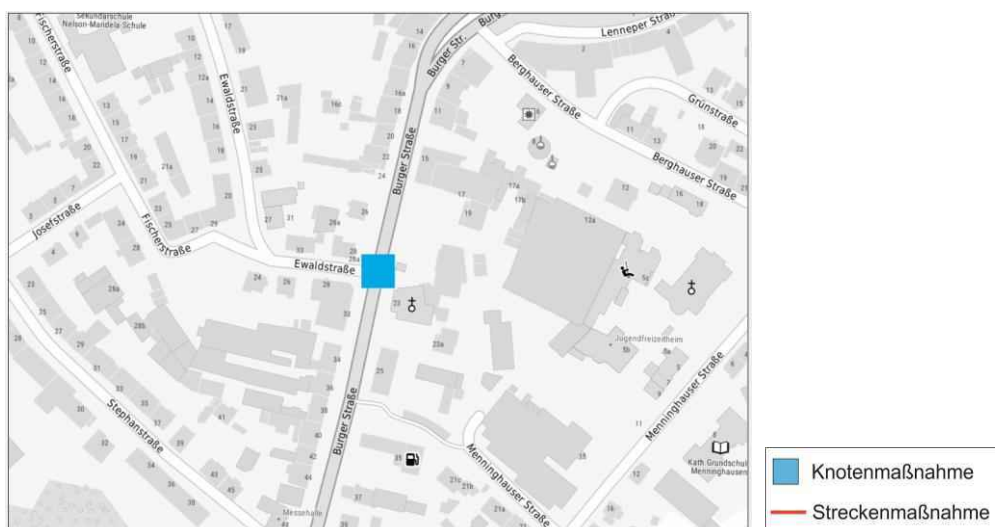
Die Teilnehmenden schildern hier einen hohen Querungsbedarf. Problematisch empfinden viele Teilnehmende die hohen Borde des gegenüberliegenden Gehweges, die hohe Kfz-Geschwindigkeit und die vielen Fahrzeuge.

In diesem Bereich sollte eine Querungshilfe eingerichtet werden, um zur Ewaldstraße zu gelangen. Zur barrierefreien Querung sollte diese mit differenzierten Borden ausgestattet werden, um den Anforderungen von seh- und mobilitätseingeschränkter Personen gerecht zu werden.

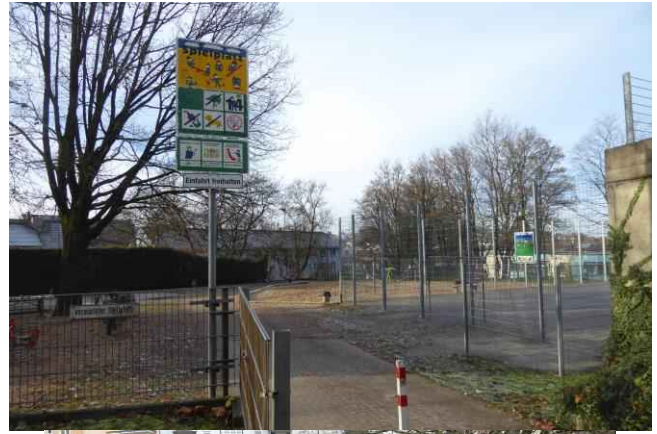
Der Spielplatz liegt an einem "LÖV" zwischen Burger Straße und Gustav-Hermann-Halbach-Straße. Es wurde von den Teilnehmenden gewünscht, dass der kleine Platz attraktiver gestaltet und als Quartierstreffpunkt für die Anwohnenden entwickelt werden kann.

- weitere Sitzgelegenheit
- ein WC
- eine Wasserstelle
- ggf. ein Bücherschrank.

Zusätzlich sollte die Wegeverbindung sichtbarer gemacht werden.

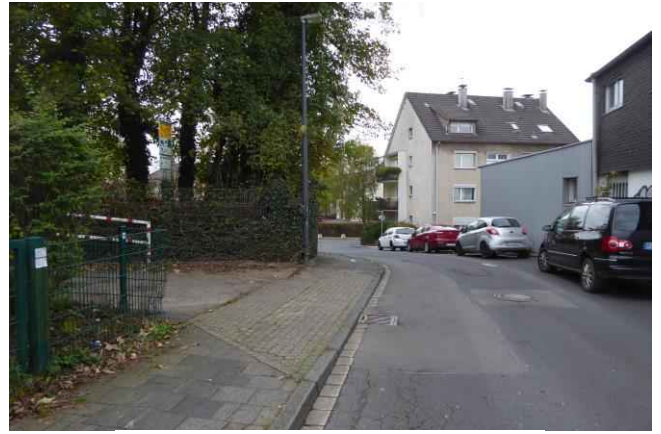
Der Weg Richtung Spielplatz bzw. Bürger Straße ist schlecht einsehbar.

Zur Sicherung der nach Hause gehenden bzw. zum/über den Spielplatz gehenden Kinder sollte der Bereich der Gustav-Hermann-Halbach Straße mit einem Aufmerksamkeitsfeld und dem VZ 136 (Kinder) eingerichtet werden.

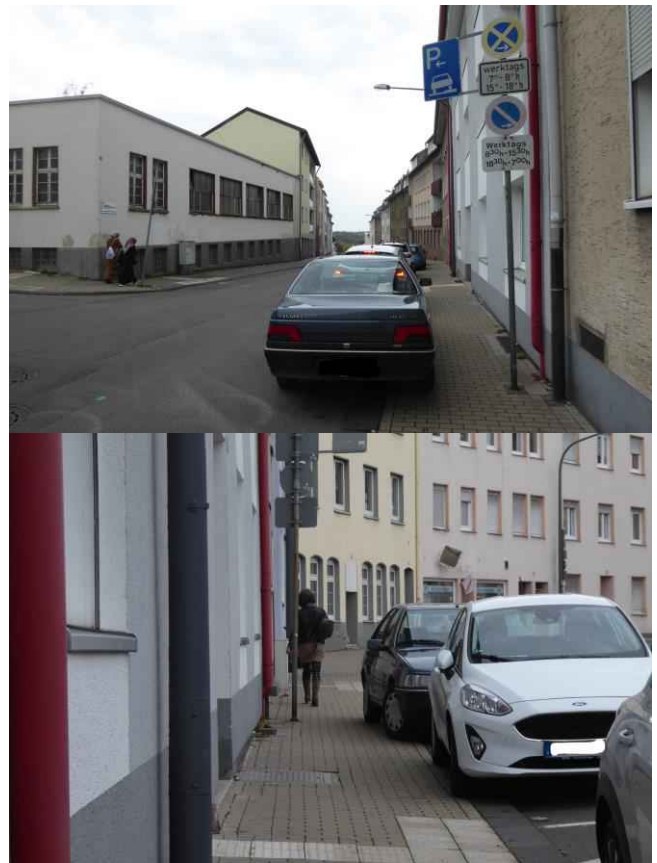
Das nicht markierte Gehwegparken schränkt die nutzbare Gehwegbreite stark ein.

Hier sollten die Ansprüche des Fußverkehrs gegenüber des parkenden Kfz-Verkehrs abgewogen werden. Parkende Kfz sollten in keinem Fall

Der Parkbereich auf dem Gehweg sollte durch Markierung geordnet und begrenzt werden.

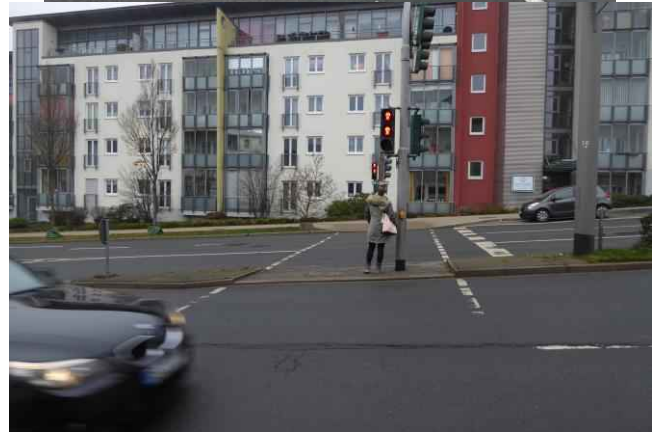
Nach Ansicht der Teilnehmenden sollte die Grün-Phase über die Mittelinsel verlängert werden, damit man nicht inmitten des Verkehrs warten muss.

Die Verwaltung sollte prüfen, ob die Ampelschaltung für zu Fuß Gehende längere Grünzeiten erhalten kann. Insbesondere Menschen die geh- oder sehbehindert sind, sind oftmals langsamer unterwegs. Bei der Ampelschaltung entlang der Bismarckstraße sollte geprüft werden, ob die Fußgängerfreigabezeit so lang sein kann, dass die längere Furt, die Mittelinsel und die Hälfte der zweiten Furt überquert werden können. Eine differenzierte Bordhöhe im Gehwegbereich sollte umgesetzt werden.

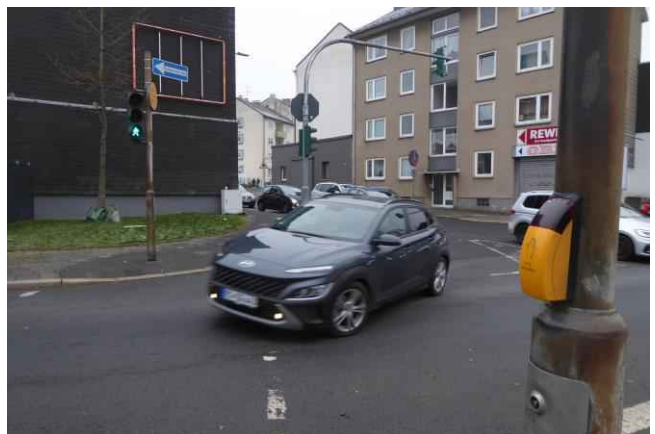
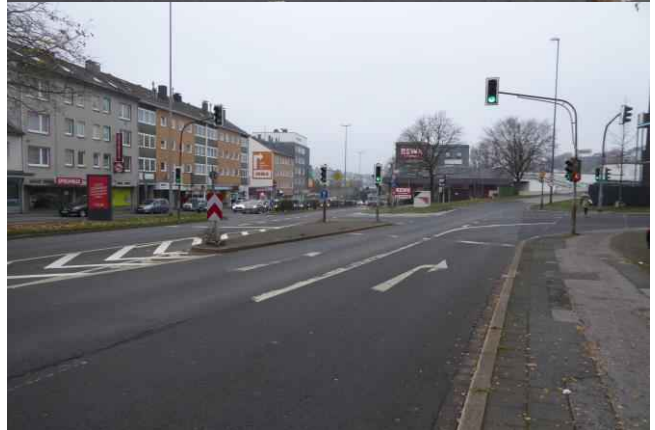
Autos fahren teilweise mit hohen Geschwindigkeiten aus der Industriestraße ins Fußgängergrün.

Es ist zu prüfen, ob die LSA fußgängerfreundlicher mit eigener Grünphase für zu Fuß Gehende eingerichtet werden kann. Zur barrierefreien Querung sollte hier der Kreuzungsbereich mit differenzierten Borden ausgestattet werden, um den Anforderungen von seh- und mobilitätseingeschränkter Personen gerecht zu werden.

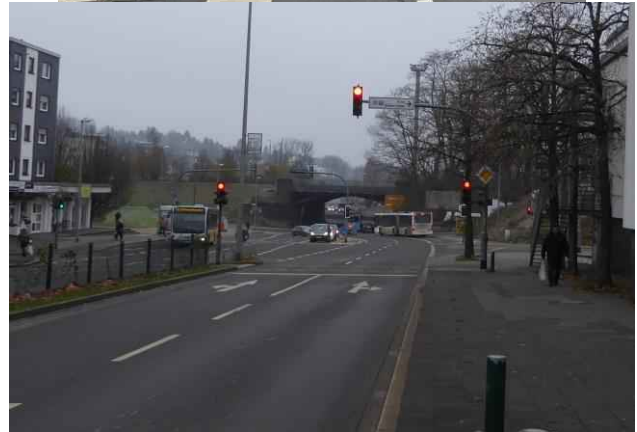
Nach Ansicht der Teilnehmenden sollte die Grün-Phase der LSA verlängert werden.

Die Verwaltung sollte prüfen, ob die Ampelschaltung für zu Fuß Gehende längere Grünzeiten erhalten kann. Insbesondere Menschen die geh- oder sehbehindert sind, sind oftmals langsamer unterwegs. Es ist zu prüfen, ob die Fahrzeuge aus der Presover Straße nicht mehr ins Fußgängergrün einbiegen können.

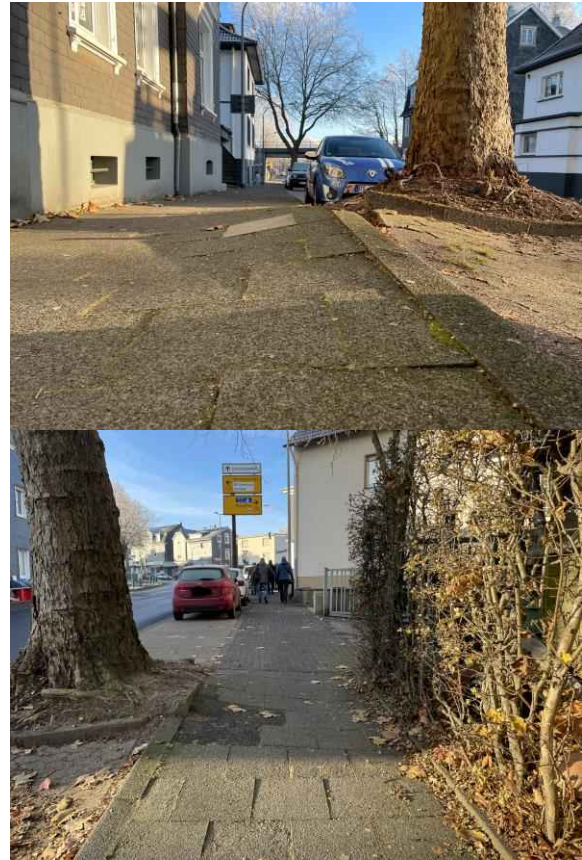
Entlang der Beyenburger Straße gibt es Wurzelaufrüche im Gehweg.

Die Oberflächen der Wege (Wurzelaufrüche) sollten optimiert und punktuelle Schäden behoben werden, so dass die Barrierefreiheit gegeben ist.

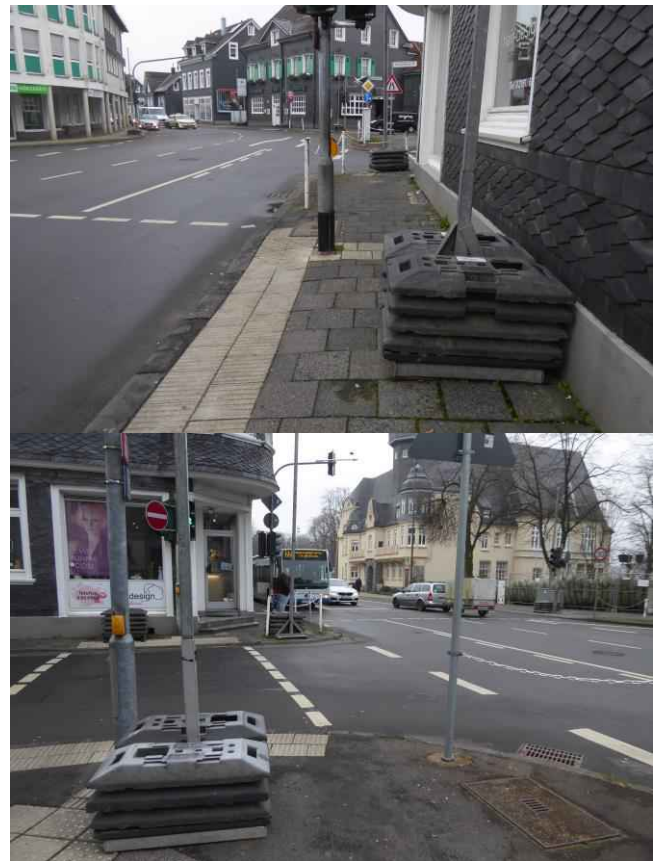
Die Aufstellflächen im Seitenraum sind sehr schmal.

Es sollte geprüft werden , ob Barrieren auf dem Gehweg reduziert werden können.

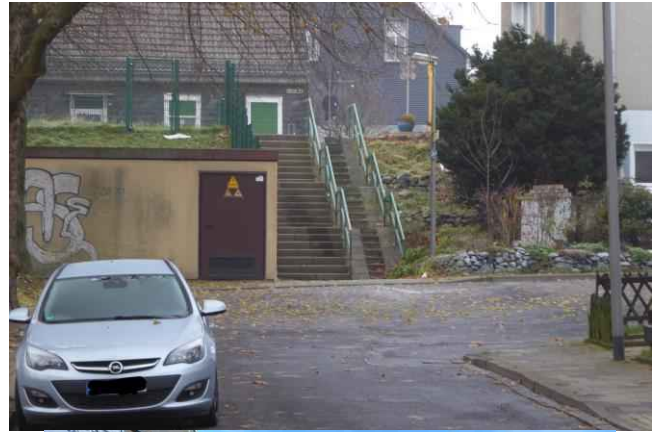
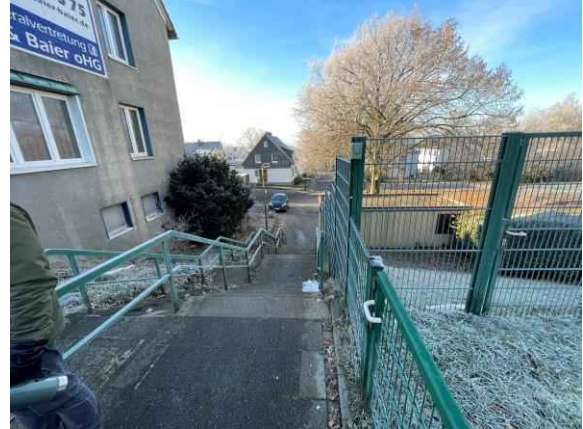
Die Treppenanlage ist nicht barrierefrei. Mobilitätseingeschränkte Personen oder Radfahrende müssen einen Umweg über die Richthofenstraße nutzen.

- Rampe bauen
