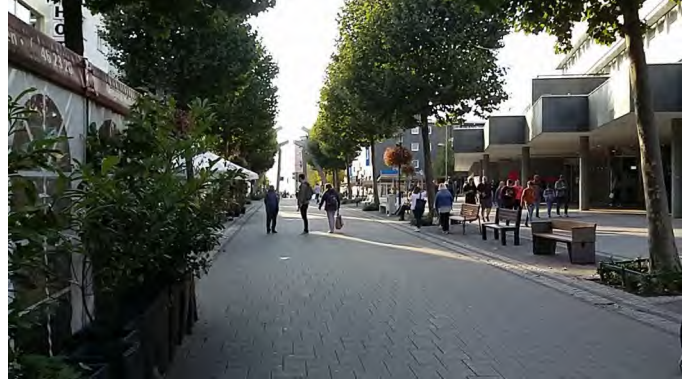
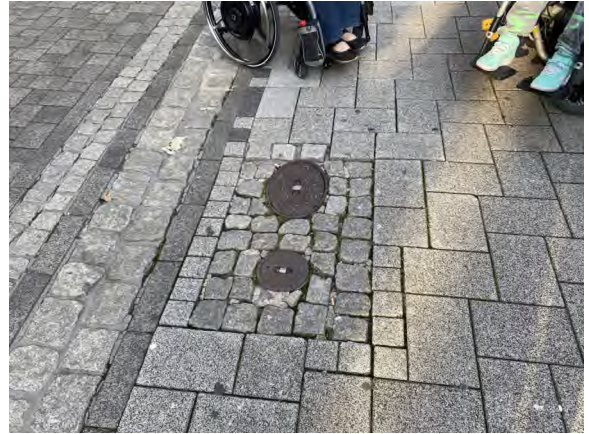
Die Teilnehmenden wiesen darauf hin, dass in der Alleestraße Stolperfallen und Hindernisse vorhanden sind, die insbesondere die Seh- und Mobilitätseingeschränkten auffallen. So sind die Regenablaufriegen aufgrund der Rinne und dem unterschiedlichem Belag ein Problem für die mobilitätseingeschränkten Teilnehmenden. Desweiteren sind hier Hydrantendeckel nicht eingebnet und Natursteinelemente weisen sehr große Fugen auf (Stolperfallen). Sperrpfosten im Fußgängerbereich sind nicht ausreichend erkennbar. Gewünscht werden auch weitere Sitzgelegenheiten.

Die Oberfläche der Alleestraße ist punktuell zu verbessern. Unebene Stellen, herausragende Hydrantendeckel, große Löcher, ungefüllte Fugen sollten kurzfristig behoben werden. Mehr Sitzgelegenheiten wurden ebenfalls von den Teilnehmenden gewünscht.

Langfristig: Die Entwässerungsrinnen sind aufgrund ihrer Gestaltung mit Kopfsteinpflaster für Mobilitätseingeschränkte schwer zu überwinden. Hier sollte geprüft werden, ob die Rinnen abgedeckt werden können, um sie befahrbar zu machen.

Rinnenabdeckungen gibt es mittlerweile auch mit taktilen Elementen, die als Bodenindikatoren für Seheingeschränkte dienen. Dies wird zum Beispiel in Bergisch Gladbach genutzt.

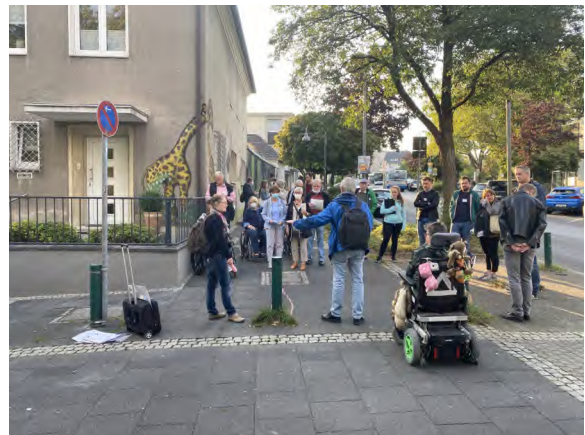
Die Wegebeziehung zur Alleestraße hat mit dem Sichthindernis durch die Mauer der abknickenden Wilhelm-Schuy-Straße einen Unfallrisikopunkt.

Durch eine verkehrsberuhigte und barrierefreie Umgestaltung der Verbindung zur Alleestraße (und einem flachen Element im Sichtdreieck) oder zumindest durch die Verziehung der Fahrbahn mit breiterem Gehweg und Bordabsenkung sollte der Unfallrisikopunkt auf der Wilhelm-Schuy-Straße behoben werden. Vorhandene Poller sollten entfernt oder regelgerecht markiert werden.

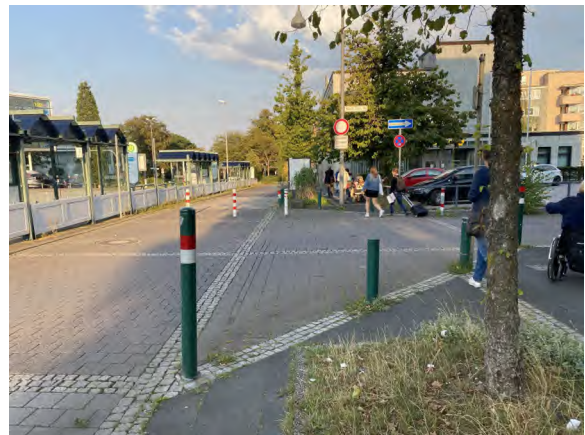
Die Teilnehmenden bemängeln, dass die Zugänge zum neugestalteten Friedrich-Ebert-Platz verbessert werden sollen. Neben bereits geplanten neuen Querungsmöglichkeiten über die Elberfelder Straße betrifft dies auch die Wegeverbindung zur Alleestraße über die Engelspassage.

Die ehemals durchgängige Fahrspur an der Südseite des Friedrich-Ebert-Platzes ist in der Durchfahrt schon abgesperrt und dient nur noch der örtlichen Erschließung (Wilhelm-Schuy-Straße), und zum Rangieren in der Sackgasse an der Post. In diesem Bereich bestehen bereits konkrete Planungen im Rahmen des Projekts Innenstadt-Revitalisierung. Da der Platz insgesamt umgestaltet werden soll und die bisherige Fahrbahn dann sowieso eine wertvolle Fußgängerfläche wird (mit Grundstückszufahrten) sollte die Wegebeziehung zur Engelspassage bei dieser Gelegenheit als Verkehrsberuhigter Bereich beschildert und die Fußwegachse so gekennzeichnet werden, dass die Fußgänger nicht mehr wie heute die abknickende Wilhelm-Schuy-Straße mit den Kfz-Vorrang queren müssen.

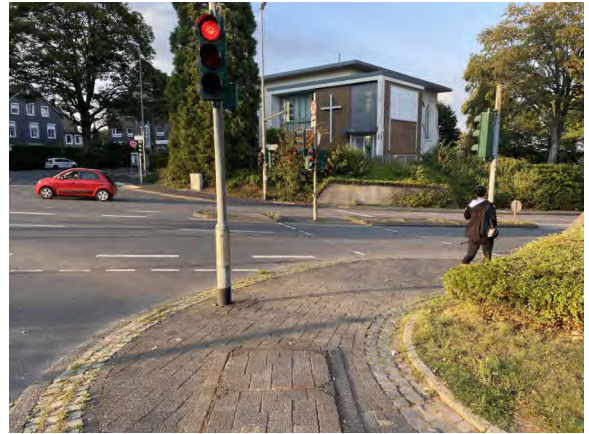
Insbesondere die mobilitätseingeschränkten Teilnehmenden bemängeln die starke Querneigung aufgrund der Topographie. Der Weg über die Ampel benötigt aufgrund des Gegensteuerns mehr Zeit.

Die Fahrbahnbreite sowie die Querneigung erfordert eine lange Räumzeit in der LSA-Schaltung. Ein separater Taster für Menschen mit Behinderung könnte die Grünzeit für Fußgänger (v.a. für langsamere Ältere) auf Bedarf dehnen. Die Lage der Aufstellfläche mit Querneigung auf dem abschüssigen südlichen Gehwegende lässt sich durch Verbreiterung der Furt nach Osten beheben, verbunden mit einer engeren Eckausrundung für rechtsabbiegende Kfz in die Wansbecker Straße. Eine neue Querungshilfe / Fußgängerampel entsteht im Zuge des Neubaus der Friedrich-Ebert-Platzes. Diese wird in einem Bereich ohne Neigung angelegt.

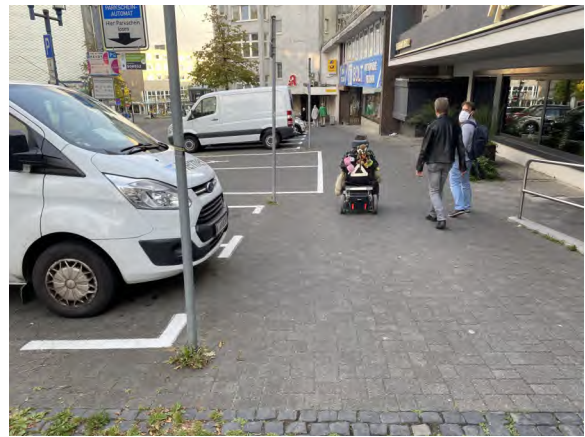
Heute hat der Straßenzug mit dem Querparken eher den Charakter einer „beparkten Hinterstraße“ zur Alleestraße. Die Teilnehmenden bemängeln die starken Spurrillen auf der Fahrbahn, die das Queren erschweren.

Die Oberfläche sollte saniert werden, da die im Pflasterbelag durch die Busse auf der Steigungsstrecke aufgetretenen Spurrillen als „Stolperfallen“ wirken können.

Um die Qualität der Promenade vom ZOB zum Markt zu erreichen, sollte der breite Straßenraum mit Grün und breiten Gehwegen auf der Ostseite aufgewertet werden. Einzelne Stellplätze (z.B. Behindertenstellplätze) und Ladezonen sollten längs statt quer zwischen Baumpflanzungen angeordnet werden.

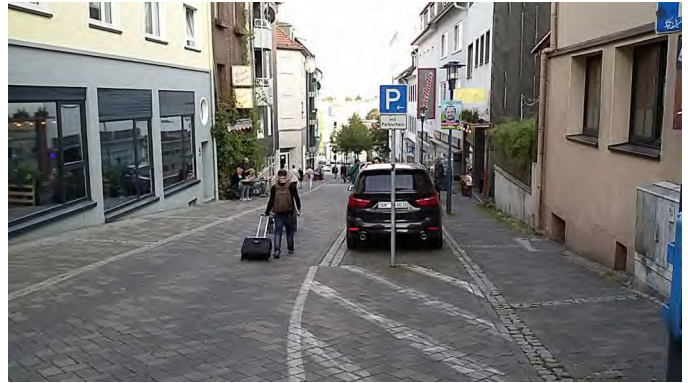
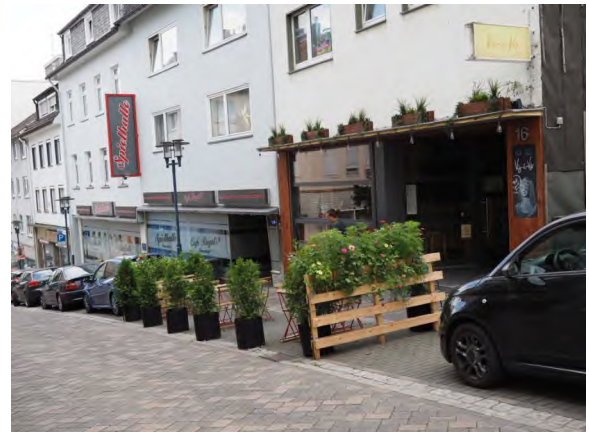
Auf der Alten Bismarckstraße werden derzeit Parkplätze für Außengastronomie aufgegeben, die Teilnehmenden befürworten diese Maßnahme der Verwaltung und wünschen sich mehr davon auch gerne in anderen Bereichen.

Die Aufenthaltsqualität wird durch die Förderung der Außengastronomie (mit Sitzgelegenheiten und Begrünung) hier sehr gesteigert. Dies kann gerne auf weitere Straßen übertragen werden.

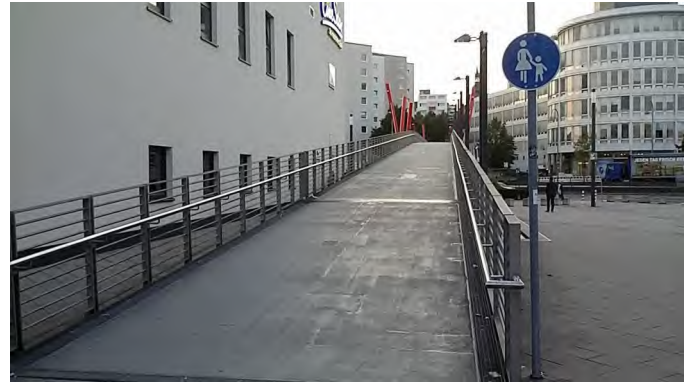
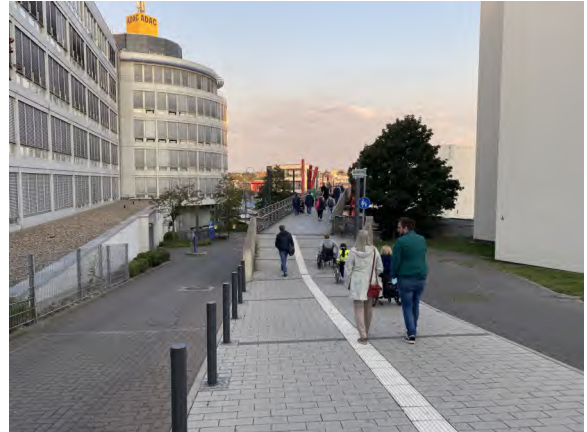
Die Teilnehmenden berichten von Konflikten zwischen Fußgängern und Radfahrenden auf der Brücke. Desweiteren fehlt ein Wetterschutz und die Höhe des Brückengeländers entspricht nicht den Empfehlungen für Radverkehrsanlagen.

Es sollte geprüft werden, ob durch das VZ "Radfahrer frei" den Radfahrenden gestattet wird, die Fußgängerbrücke unter Rücksichtnahme auf Fußgänger zu nutzen. Dies sollte auch entsprechen z.B. durch eine zusätzliche Beschilderung kommuniziert werden. Die Brückengeländer sollten auf 1,30 m erhöht werden. Es ist zu prüfen, ob Umlaufperren (3,00 - 5,00 m breit) angebracht werden sollten, um die Geschwindigkeit der Radfahrenden zu senken. Auch, ob ein Wetterschutz installiert werden kann, ist zu prüfen (Gewicht, Windfang).

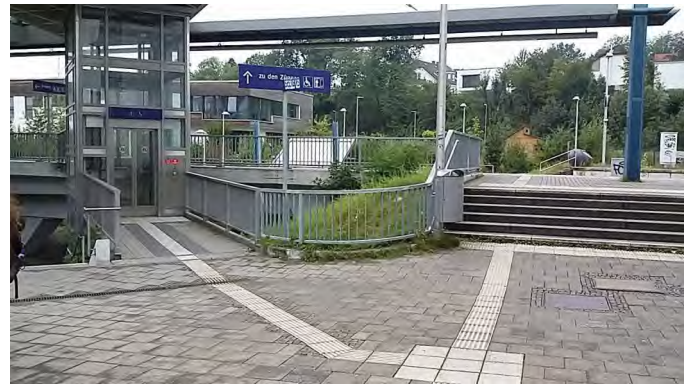
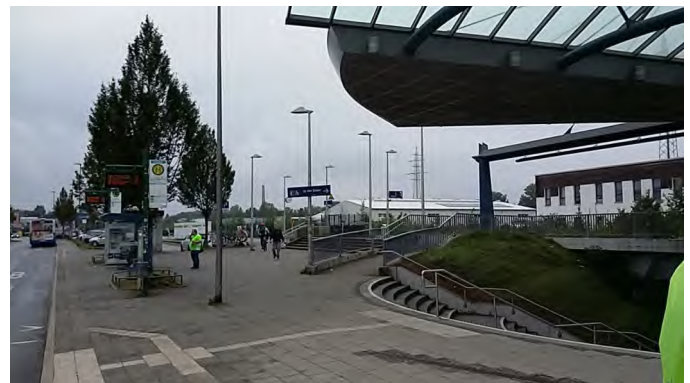
Im Bahnhofsbereich, als Eingangstor von Lennepe, sollte die Aufenthaltsqualität gesteigert werden. Es wird von den Teilnehmenden berichtet, dass der Unterstand am Bahnhof nicht ausreichend ist. Es fehlen Sitzmöglichkeiten und eine Wegweisung in Richtung Altstadt.

Eine Umgestaltung des Bahnhofsvorplatzes (größere Überdachung, Sitzgelegenheiten) ist zusammen mit dem Betreiber zu diskutieren. Eine Wegweisung für Radfahrende (Ende der Balkantrasse) und zu Fuß gehende (Richtung Altstadt, Kiss&Ride) sollte eingerichtet werden, dies könnte z. B. In Form von Piktogrammen geschehen.

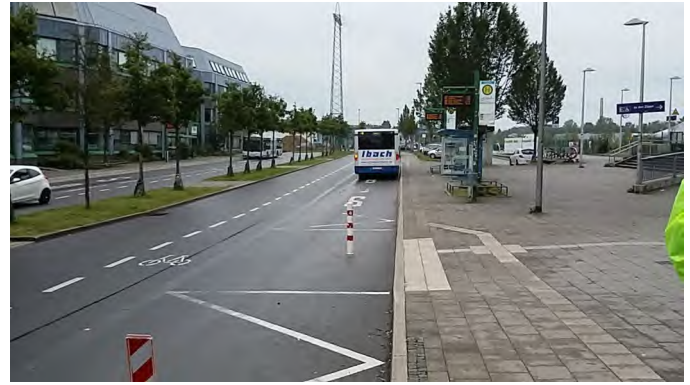
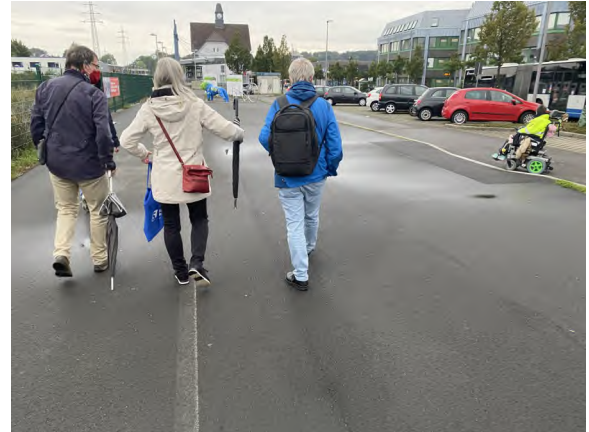
Das Ende der Balkantrasse führt zu Konflikten zwischen Radfahrenden und Fußgängern im Bereich Bahnhof.

Die Verwaltung sollte prüfen, wie die Radfahrenden getrennt von den Fußgängern am Ende der Balkantrasse - im Bereich des ZOB und in Zusammenhang mit der nördlichen Fortsetzung der Radfahrverbindung nach Lüttringhausen, geführt werden können. Dies wird derzeit bereits seitens der Verwaltung geplant.

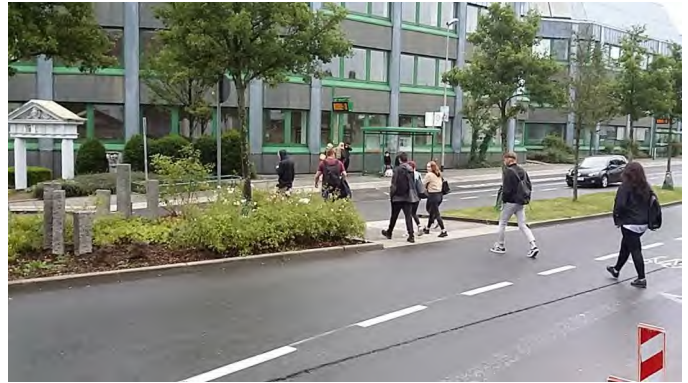
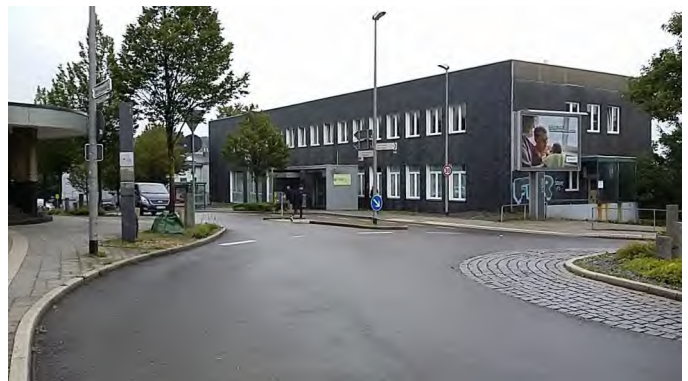
Im Bereich der Querungen Halten und Parken häufig Fahrzeuge. Die Teilnehmenden wünschen sich eine Verbesserung der Wegführung Richtung Altstadt.

Da die Vorfahrtsregelungen in Kreisverkehren häufig unklar sind, sollten alle Querungen an einem innerörtlichen Kreisverkehrsplatz mit Fußgängerüberwegen („Zebrastrreifen“) ausgestattet werden. Dadurch können die Fußgänger bevorrechtigt queren. Dies reduziert auch im Bereich der Querungen das Halten und Parken von Fahrzeugen. Es sollte geprüft werden, ob Kiss&Ride Parkplätze auf dem südlich gelegenen Parkstreifen eingerichtet werden können. Falschparker/-halter im Kreisverkehr sollten geahndet werden.

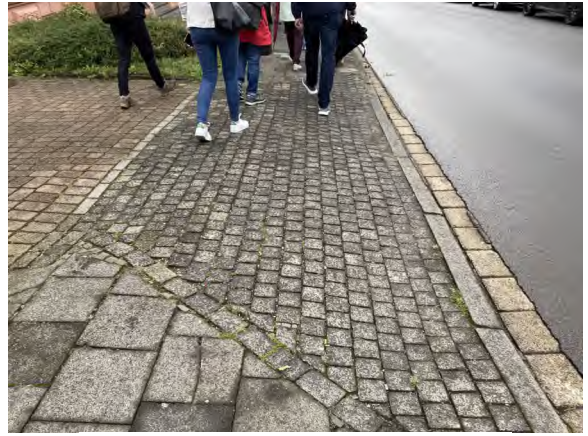
In der Bahnhofstraße gibt es starke Querneigung vor allem bei Ausfahrten. Die Wegebreiten werden durch Mülleimer (nicht nur hier) eingeschränkt.

Die Querneigung von Gehwegausfahrten sollte zukünftig nicht über die gesamte Breite des Gehweges gehen. Durch Mülltonnen zugestellte Gehwege sind häufig eine zusätzliche Barriere für Mobilitätseingeschränkte. Hier könnten Sammelstellen Abhilfe schaffen. Dies wird bereits bei zu schmalen Straßen als Mittel genutzt und sollte auch bei zu schmalen Gehwegen überlegt werden.

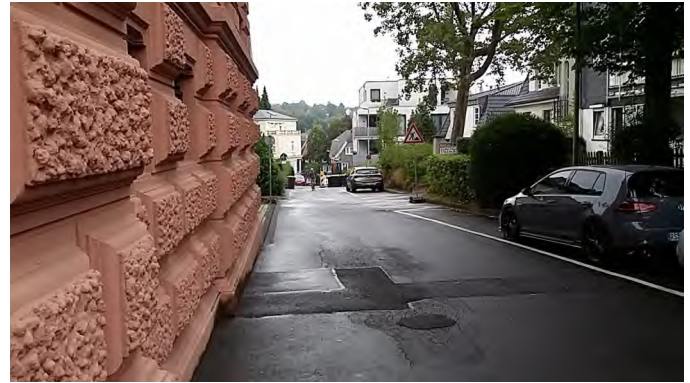
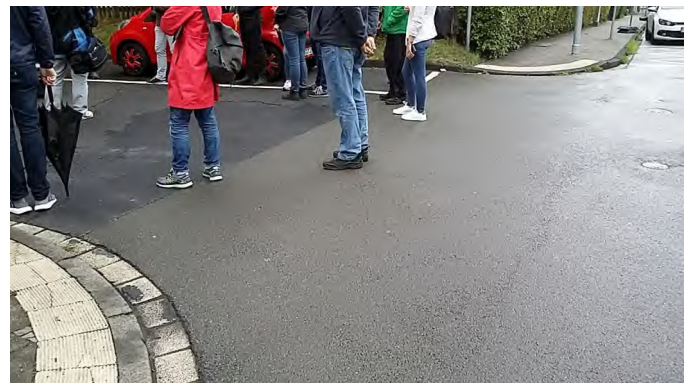
Diese Straße soll als Achse Richtung Altstadt attraktiver und sicherer werden. Die Bordsteinkante zu Beginn ist insbesondere für Mobilitätseingeschränkte problematisch (zu hoch, zu uneben).

Um die Aufenthalts- und Erschließungsqualität zu steigern wird empfohlen ein verkehrsberuhigten Bereich einzurichten. Dies ist von der Verwaltung der Stadt Remscheid zu prüfen. Eine Markierung von Parkplätzen ist bereits teilweise erfolgt. Es ist zu prüfen ob weitere Elemente wie Möblierung und Bäume eingerichtet werden können. Zu Beginn der Straße sollte eine Anrampung hergestellt werden, die zum einen die Querung der Düstergasse auf der Bahnhofstraße erleichtert und zum anderen den Verkehrsberuhigten Bereich verdeutlicht (abgesenkter Bordstein).

Ein Wegweiser mit u.a. den Zielen Altstadt und Bahnhof sollte angebracht werden.

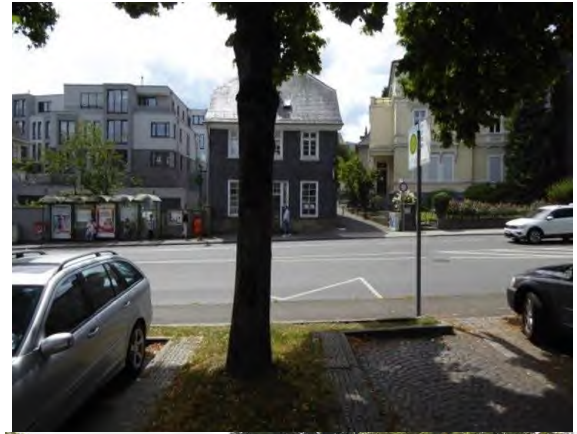
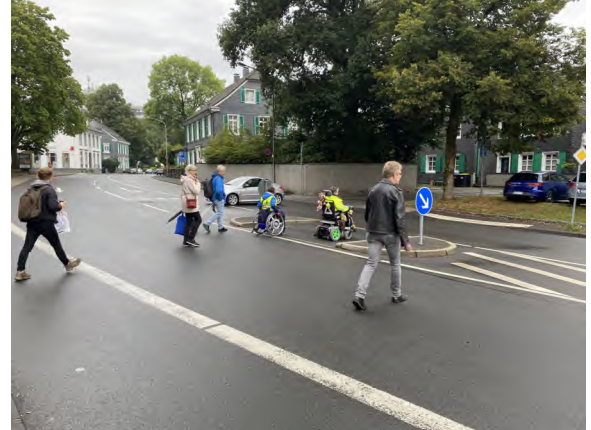
Die Fußwegverbindung zwischen Bahnhof und Markt überquert den „Altstadtring“ Poststraße nur mit einem Umweg über die Querungshilfe.

In der direkten Führung zum Munsterplatz, die viele zu Fuß zur Vermeidung des Umwegs heute nutzen, wäre die Querungshilfe südlich zu verschieben und zwischen den Parkständen ein Durchlass zur Wallstraße anzulegen. Dies hat den Preis der Verkürzung der Busbucht und ist zu prüfen.

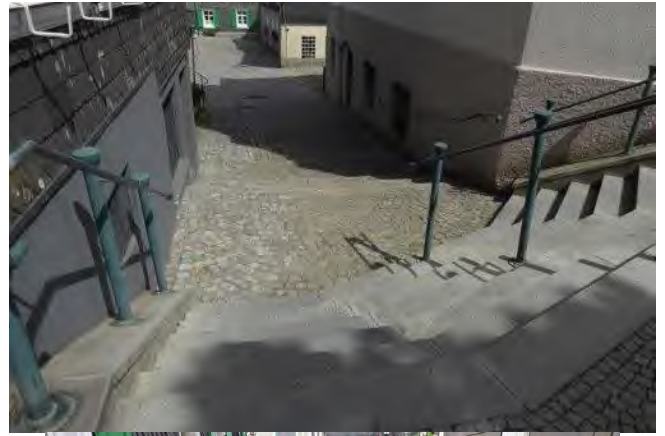
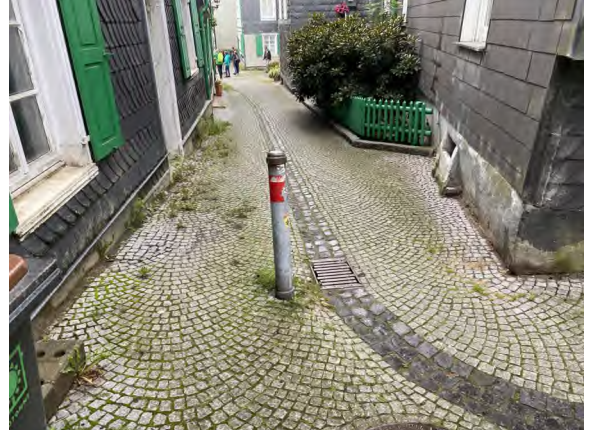
Je nach Sonnenstand und Beleuchtung sind die Treppenstufen beider auf einander folgenden Treppen für stark Sehbehinderte kaum zu erkennen. Ein barrierefreier Zuweg ist über einen Umweg und unebenes Pflaster möglich.

Im Sinne der Sturzprophylaxe bei dieser wichtigen Wegebeziehung sollten alle Treppenstufen deutlich markiert werden. Bei der Gestaltung ist der Denkmalschutz des Altstadtkerns zu berücksichtigen.

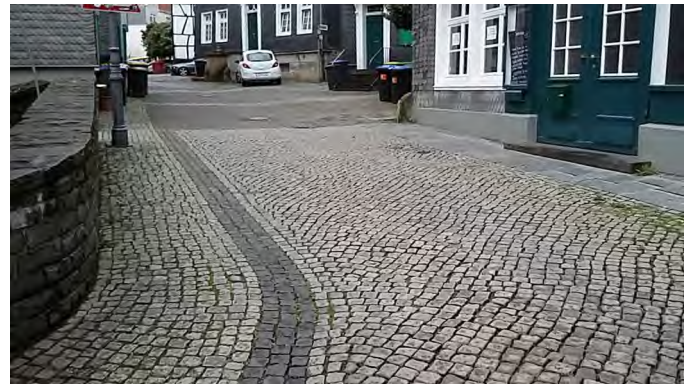
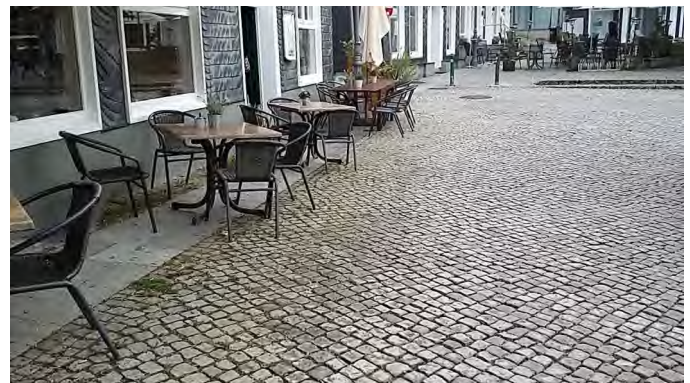
Im Hinblick auf das zukünftige DOC und dem Wunsch nach mehr Aufenthaltsqualität, sowie Barrierefreiheit ist der gesamte Altstadtbereich auch Gegenstand der Fußwege-Checks. Desweiteren fehlt den mobilitätseingeschränkten Teilnehmenden eine barrierefreie Achse im Natursteinpflaster der Altstadt. Es besteht in Lennep bereits eine ebene Fußwegeachse am Rand. Diese ist jedoch häufig mit temporären (Geschäftsauslagen, Gastronomie) und ständigen Barrieren (Straßenlaternen, Poller) zugestellt. Es gibt punktuelle Oberflächenschäden, herausragende Gullideckel und teilweise große Fugen im Natursteinpflaster.

Die Verwaltung sollte prüfen, ob eine temporäre Fußgängerzone im Kernbereich der Altstadt möglich ist. Während eine „reine Fußgängerzone“ Ausnahmen für Ladeverkehr in den festgesetzten Lieferzeiten als Ausnahme vorsieht, wäre eine Zeitregelung der Zufahrtsbeschränkung (z.B. mit Z 252 StVO mit Zeitangabe) eine Möglichkeit, vormittags das Einkaufen mit dem Pkw zuzulassen, jedoch am Nachmittag und Abend eine höhere Aufenthaltsqualität zu erreichen. Dies hat auch den Effekt, dass die anliegenden Straßen vom Kfz-Verkehr entlastet wären. Es besteht in Lennep bereits eine ebene Fußwegeachse, die häufig zugestellt ist. Es ist zu prüfen, ob die Fußwegeachsen teilweise oder komplett zu verlegen und zu verbreitern (z.B. durch eine geschliffene Achse in der Straßenmitte) sind. Kurzfristig sind punktuelle Oberflächenschäden zu verbessern.

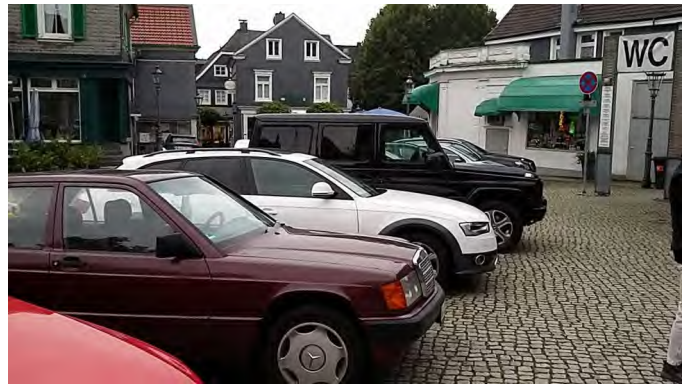
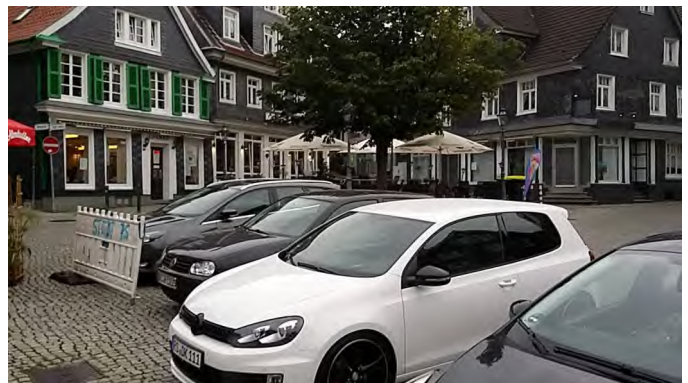
Die Teilnehmenden wünschen sich im Bereich Alter Markt eine höhere Aufenthaltsqualität. Es fehlt eine ansprechende Platzgestaltung zum Verweilen (Möblierung, Begrünung). Der fahrende und ruhende Verkehr wird als störend empfunden.

Der Platzbereich sollte durch Kennzeichnung weniger Stellplätze und einen Streifen ebenen (z. B. abgeschliffenen) Pflasters die Orientierung für Menschen mit Behinderung erleichtern. Um die Aufenthaltsqualität zu stärken, sollten Bänke und Begrünung aufgestellt werden.

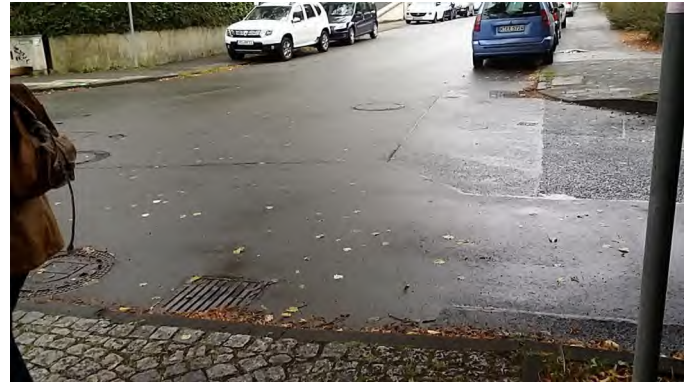
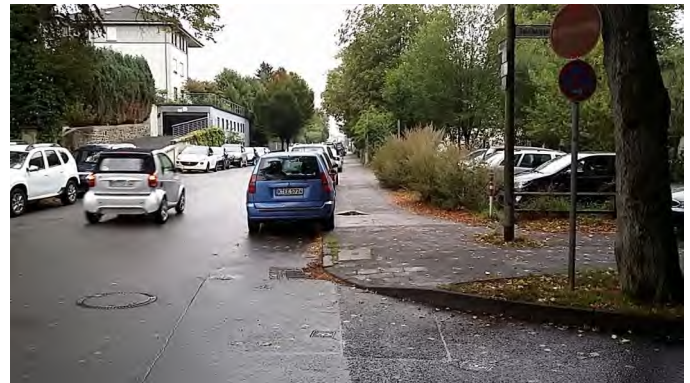
Diese Straße sollte als wichtiges Einfalltor vom DOC umgestaltet werden. Hier sollte ein Standard definiert werden, der anders als jetzt, den Fußgängern einen ausreichenden Bewegungsraum bietet.

Wie in der RASt empfohlen, sollte der Straßenraum von den Rändern her geplant werden und die angestrebten Proportionen 30% - 40% - 30% sein, d.h. 60% sollte den Nebenanlagen zur Verfügung stehen und 40% den Kfz-Fahrbahnen. Fußgänger erhalten mindestens Flächen im Regellaß von 2,50 m.

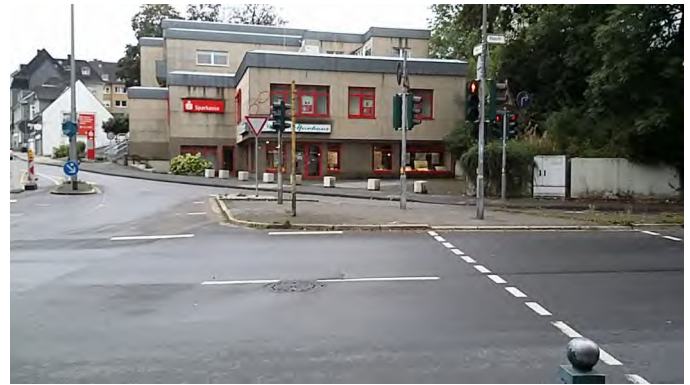
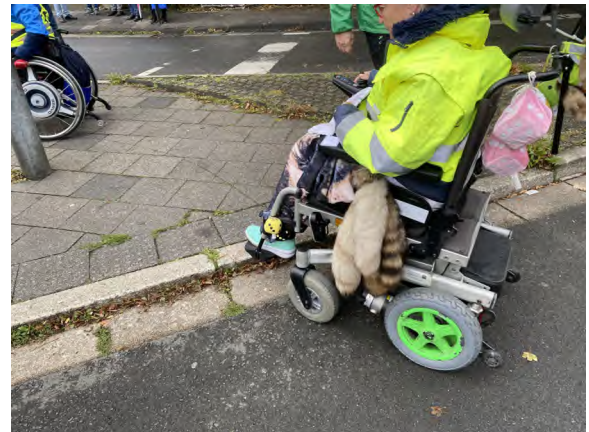
Die Querung ist insbesondere für mobilitätseingeschränkte Personen nicht barrierefrei möglich. Die Ampelschaltung hat eine kurze Grünphase für Fußgänger.

Es sollte geprüft werden, ob diese Querung barrierefrei mit einem Doppelbord ausgebaut werden kann. Desweiteren sollte geprüft werden, ob die LSA-Schaltung angepasst werden kann, damit Fußgänger die Poststraße einfacher queren können. Anstelle des separat signalisierten Rechtsabbieger könnte ein Fußgängerüberweg eingerichtet werden. Bei einem Kreuzungsumbau (langfristig) sollte geprüft werden, ob der Rechtsabbieger für mehr Fußgängeraufstellfläche komplett entfallen kann.

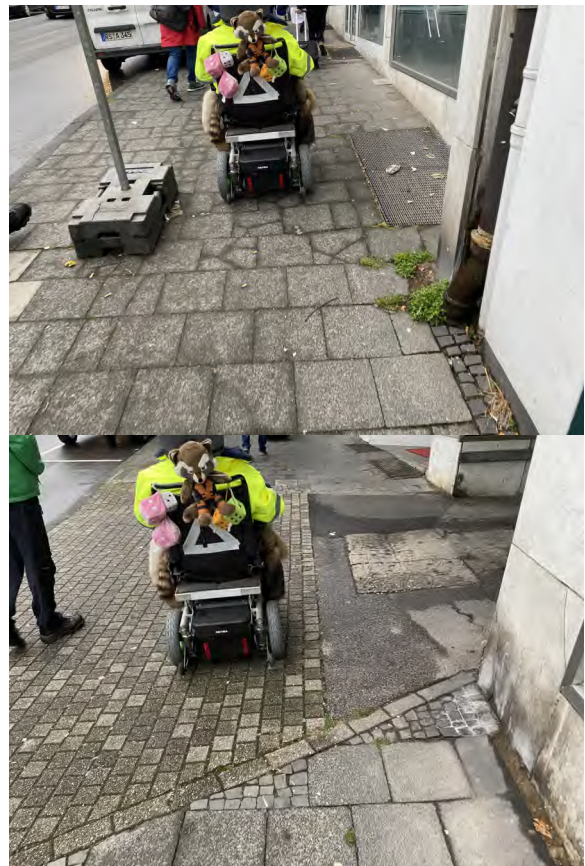
Die Teilnehmenden wünschen sich, dass die Kölner Straße im gesamten Routenverlauf attraktiver wird. Der Belag sehr wechselhaft und zum Teil bestehen Oberflächenschäden. Die Borde an den Querungstellen (Nebenstraßen) sind nicht barrierefrei. Es gibt starke Querneigungen an Einfahrten und viele temporäre (parkende Kfz, Mülltonnen) und ständige Barrieren (Schildermasten im Gehwegprofil).

Die Geschäftsstraße Kölner Straße sollte durchgängig attraktiviert werden, so dass auch Hindernisse wie behindernde Quersparkstände oder Schildermasten im Gehwegprofil entfallen und ein Blindenleitsystem auf einem dann vrsl. breiteren Gehweg eingerichtet werden kann. Folgende Maßnahmen sind zu prüfen:

- Breitere ebene Gehwege: In Straßen mit hohem Geschäfts- und Dienstleistungsbesatz 3,30 bis 5,00 m (siehe EFA; Tabelle 2. Grundanforderungen an Anlagen des Fußgängerverkehrs innerorts)
- In Nebenstraßen Gehwegnasen oder Fußgängerüberwege ergänzen
- Barrierefreie Gestaltung (z. B. keine Hindernisse, Bordsteinabsenken)
- Verkürzung der Überquerungslänge der Alten Kölner Straße
